Ponte dos Jesuítas, Rio de Janeiro (RJ): uma análise de seus elementos com base na integração de registros textuais, iconográficos e petrográficos

Bridge of the Jesuits, Rio de Janeiro (RJ): an analysis of its elements based on the integration of textual, iconographic and petrographic records

RESUMO: Considerada a mais importante obra de engenharia brasileira do século XVIII, a Ponte dos Jesuítas, tombada pelo Iphan em 1938, foi construída por religiosos inicianos como parte de um sistema complexo de drenagem e irrigação da Fazenda Santa Cruz, localizada na Zona Oeste da cidade do Rio de Janeiro. O trabalho aqui apresentado é o primeiro estudo sistemático dos elementos da ponte, realizado com o objetivo de identificar alterações de seus traços originais por meio da integração de textos, imagens históricas e estudo petrográfico das rochas utilizadas como cantarias. Os resultados permitiram reconhecer sinais de intervenções de diferentes períodos e identificar funções de alguns elementos construtivos da obra.

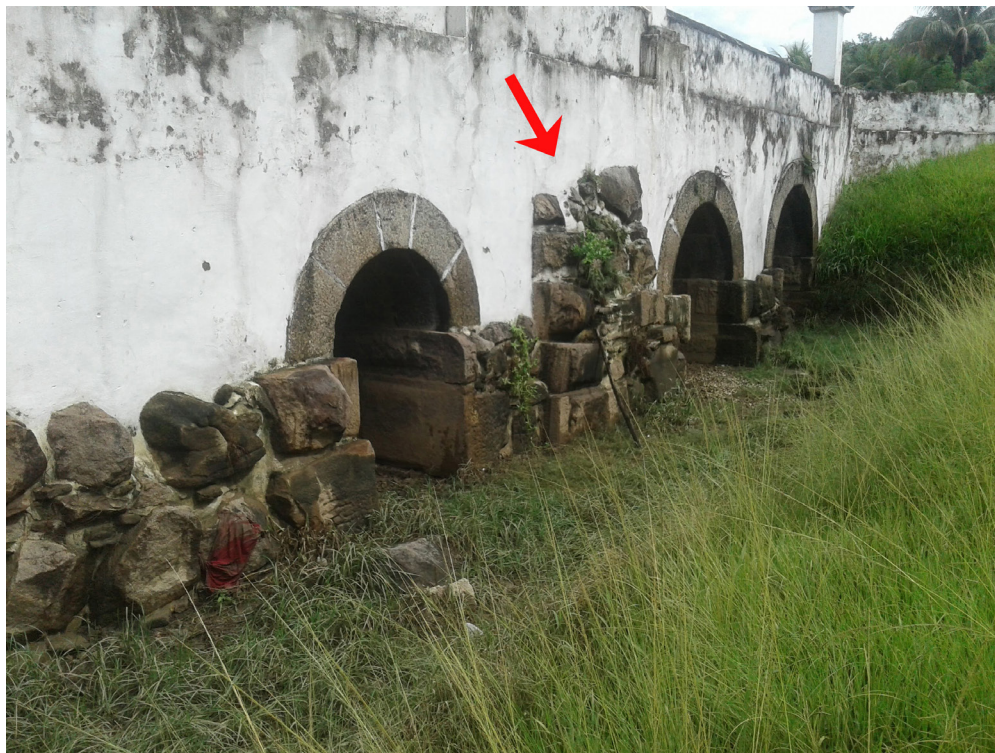
Figura 6 – Ruínas de antiga mísula, 2018. Fotografia da autora.

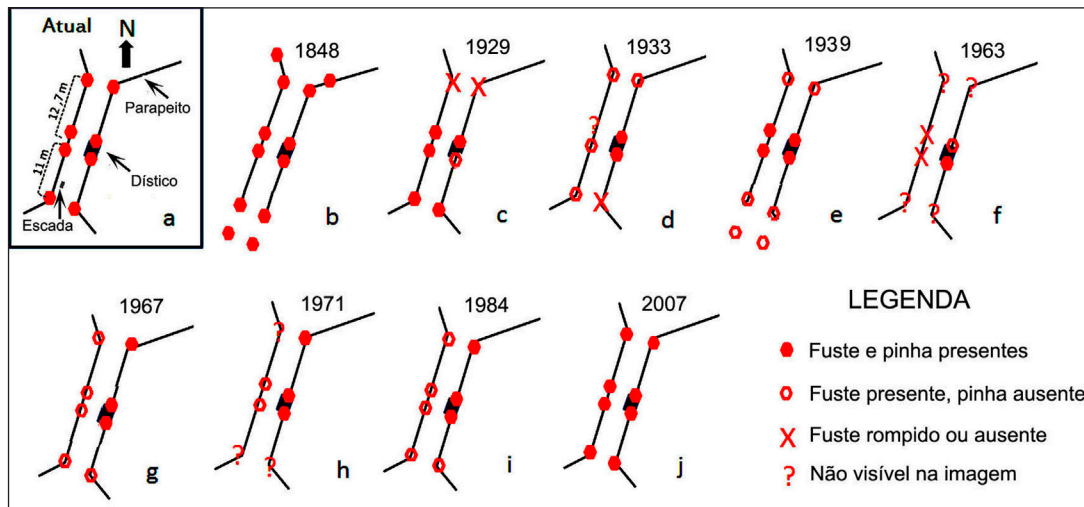
*O Globo*⁶⁰ e Ronaldo Morais.⁶¹ Constatou-se que, a partir de 1929, das colunas ora existentes, apenas três mantiveram os fustes íntegros: duas laterais ao dístico e uma à esquerda da entrada sul. Todas as pinhas, sem exceção, foram removidas em algum momento.

Figura 12 – Diagrama esquemático ilustrando situação física de fustes e pinhas entre 1848 e 2007. No topo, à esquerda, configuração atual.

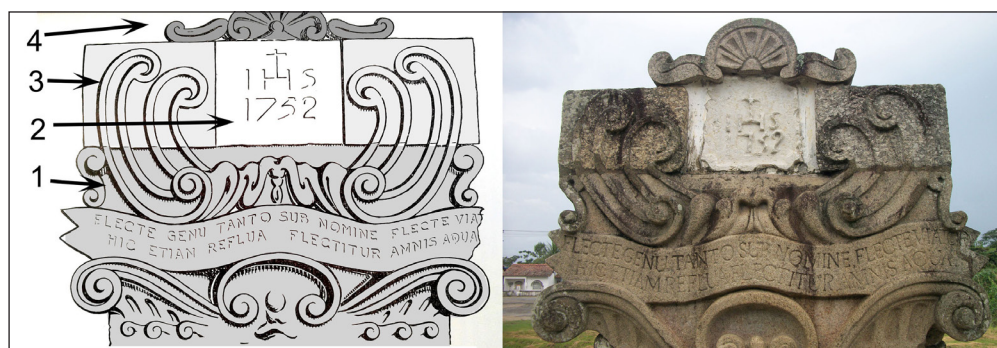
O dístico é formado por quatro tipos de rochas: (1) granito equigranular com allanita, compondo a base com a inscrição latina; (2) calcário de granulometria fina no brasão com a data e o símbolo IHS; (3) granada-biotita gnaiss porfiroclástico, compondo as cantarias laterais ao calcário; e (4) granito equigranular de granulação grossa na peça em forma de sol que arremata o conjunto (Figura 22).

Figura 22 – Rochas que compõem o dístico da Ponte dos Jesuítas: (1) allanita granito; (2) calcário; (3) granada-biotita gnaïsse; (4) granito equigranular de granulação grossa. Fotografia da autora (2018).

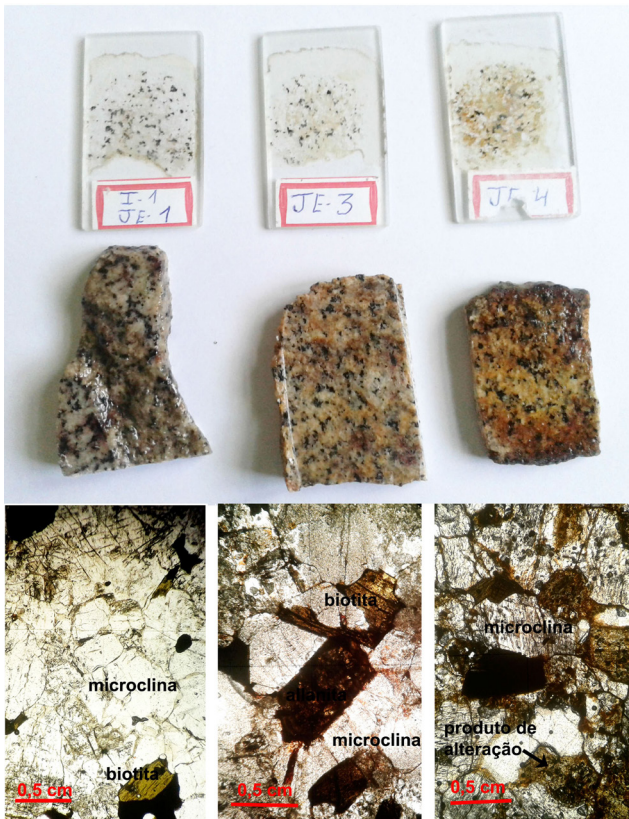
A base é esculpida em monobloco maciço de allanita granito, de cor rósea, com composição e textura compatível com as rochas do Morro do Ita (Figura 23). Observações na pedreira e análise de seções delgadas de suas rochas revelam que a passagem da cor cinza para rósea resulta do maior grau de alteração dos minerais ricos em ferro e dos feldspatos (Figuras 19 e 24).

Figura 24 – No topo, lâminas de allanita granito com diferentes graus de alteração. No centro, respectivas amostras. Na base, mesmas amostras vistas por meio de microscópio petrográfico, com polarizadores paralelos. O grau de alteração é crescente da esquerda para a direita. Fotografia da autora (2018).

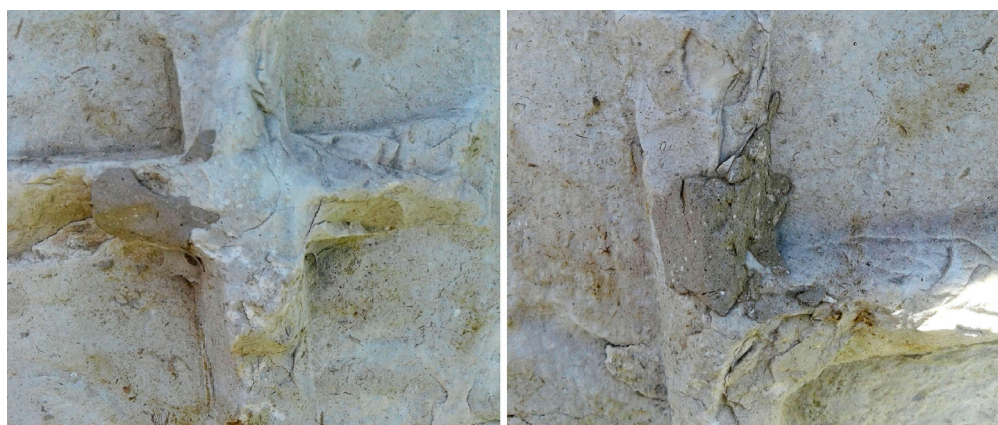
Figura 27 – Detalhe de material utilizado no restauro do brasão jesuítico. Fotografia da autora (2018).

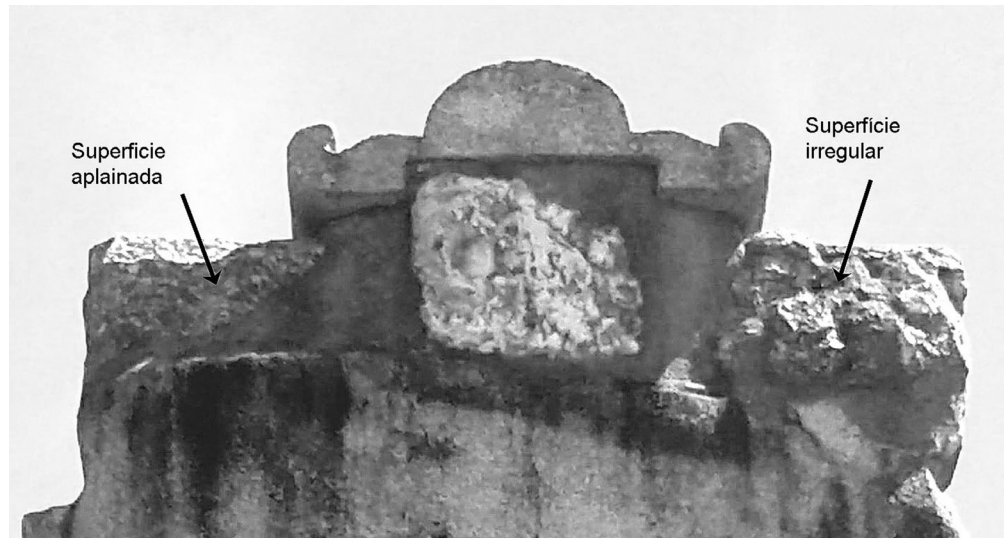
Dois cantarias de granada-biotita gnaiss porfiroclástico ladeiam o bloco de calcário (Figura 24). Contudo, apesar de serem formadas pela mesma rocha, as cantarias gnáissicas exibem cores diferentes entre si. A situada à direita possui cor acinzentada, e a situada à esquerda, amarelo-avermelhada, o que indica maior tempo de exposição do bloco esquerdo, sugerindo períodos distintos de instalação das cantarias. Nota-se também, na peça avermelhada, um grau maior de erosão da matriz ao redor dos porfiroclastos, o que dá à superfície um aspecto mais rugoso, favorecendo a hipótese de maior tempo de exposição. Os blocos de gnaiss também apresentam acabamentos distintos em suas faces posteriores. O da esquerda, tido como o mais antigo em função de sua coloração e grau de erosão, exibe superfície mais rústica, menos aplainada que o direito (Figura 28).

Figura 28 – Verso do dístico (observar diferença de acabamento do bloco à esquerda e à direita do calcário). Fotografia da autora (2018).

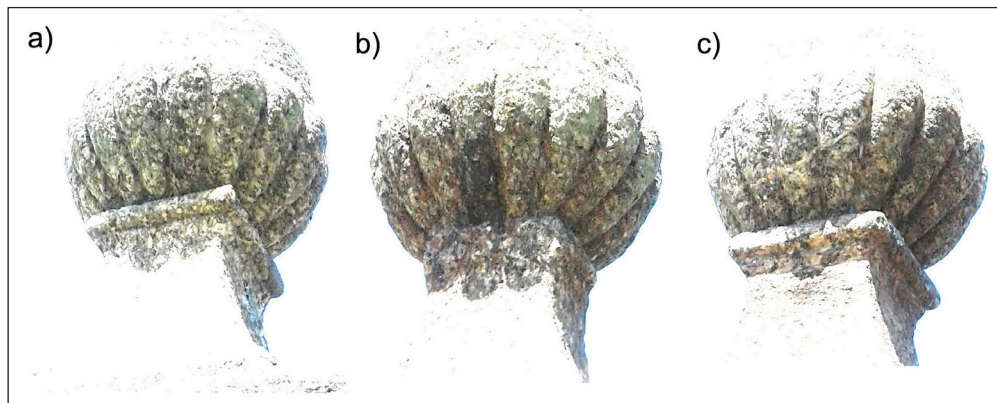
Figura 30 – Detalhe das pinhas das colunas de pedra: (a) coluna da entrada norte, lado, leste; (b) coluna à esquerda do dístico; e c) coluna à direita do dístico. Fotografia da autora (2018).

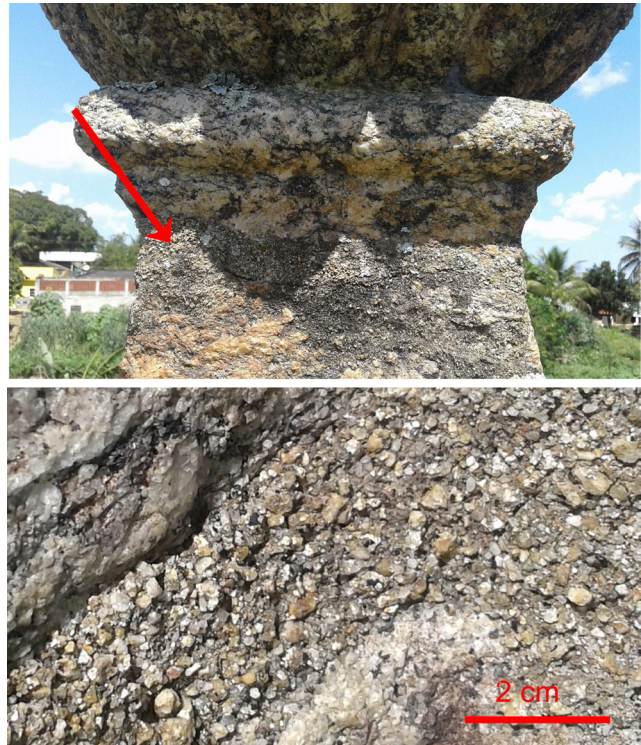
Figura 31 – No topo, marca de ruptura em coluna situada à esquerda do dístico. Abaixo, detalhe do cimento utilizado no restauro. Fotografia da autora (2018).
