Gestão de museus a partir da aplicação da Avaliação Pós-Ocupação. O caso do Museu Histórico e Cultural de Jundiaí, São Paulo

Management of museums based on the Post-Occupancy Evaluation appliance. The case of the Historical and Cultural Museum of Jundiaí, São Paulo

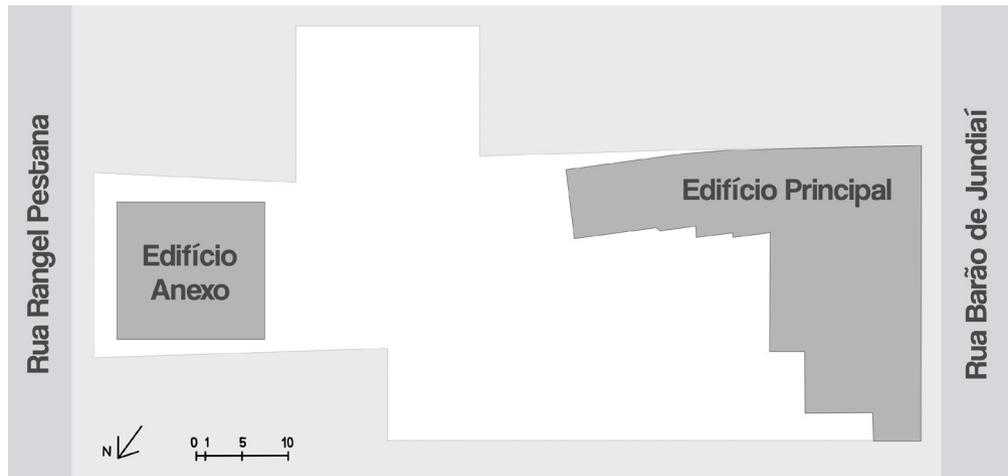
Figura 4 – Localização do edifício com risco de queda (edifício anexo) no lote e demolido nos anos 1970. Fonte: elaboração própria, 2018, com base nos documentos textuais e nos registros fotográficos constantes dos documentos do processo de tombamento n. 07857/69 do SB.

Em 1º de setembro de 1972 a Prefeitura Municipal de Jundiáí solicita junto ao Condephaat a demolição do prédio do SB que faz frente com a rua Rangel Pestana, fundo do lote (figura 4), por oferecer perigo aos transeuntes.

Após algumas trocas adicionais de cartas insistindo na demolição do edifício anexo por oferecer risco aos transeuntes, em 18 de outubro de 1972 a demolição é autorizada pelo Condephaat, com o adendo do conselheiro professor Nestor Goulart Reis Filho, por não contrariar a compleição paisagística ou ferir o princípio ecológico, encerrando oficialmente e arquivando o processo legal para a demolição do edifício anexo ao Solar do Barão em 23 de janeiro de 1973.

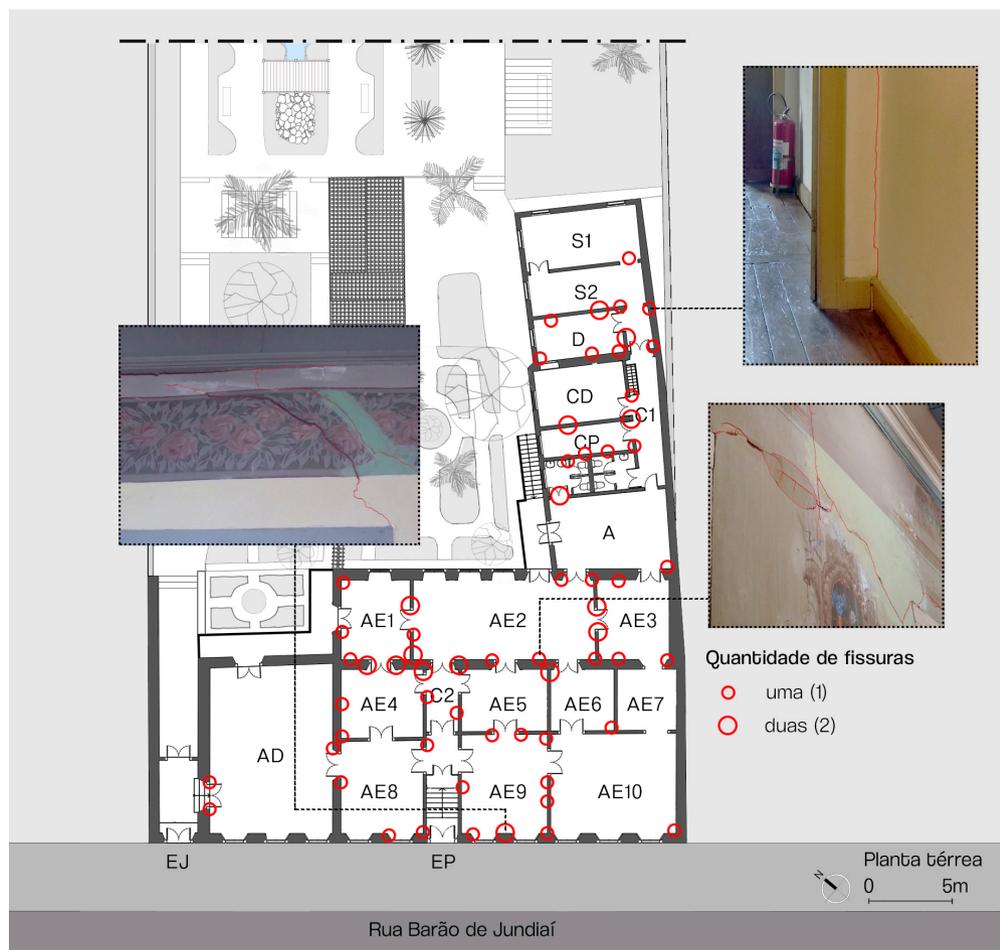
No mapa de danos que apresenta as fissuras (figura 6), produzido em fevereiro e março de 2018, podemos notar uma grande concentração dessas manifestações patológicas junto aos vãos das portas, geralmente ocasionadas em decorrência da ausência, da má execução ou da degradação das vergas (sobre os vãos). Além disso, há grande concentração de fissuras nas paredes dos ambientes expositivos, derivadas, possivelmente, das vibrações e trepidações dos elementos com função estrutural (vedos), em razão da densidade urbana em que o SB está

inserido atualmente, da dilatação e/ou da retração da taipa e do pau a pique conforme variações térmicas no decorrer do dia e das diferentes estações do ano ou também devido ao processo de restauro (argamassas e tintas inadequadas) das paredes do edifício, visto que as técnicas utilizadas – taipa e pau a pique – exigem que elementos estruturais (vedos autoportantes) sejam protegidos com revestimentos e pinturas orgânicas, compatíveis com a técnica construtiva.

Obs.: Nas fotos as linhas vermelhas representam as fissuras em cada caso.

Embora, em geral, as fissuras do edifício aparentam ser superficiais, é necessário consultar especialistas para verificar a profundidade e as implicações técnicas dessas manifestações na conservação do conjunto edificado.

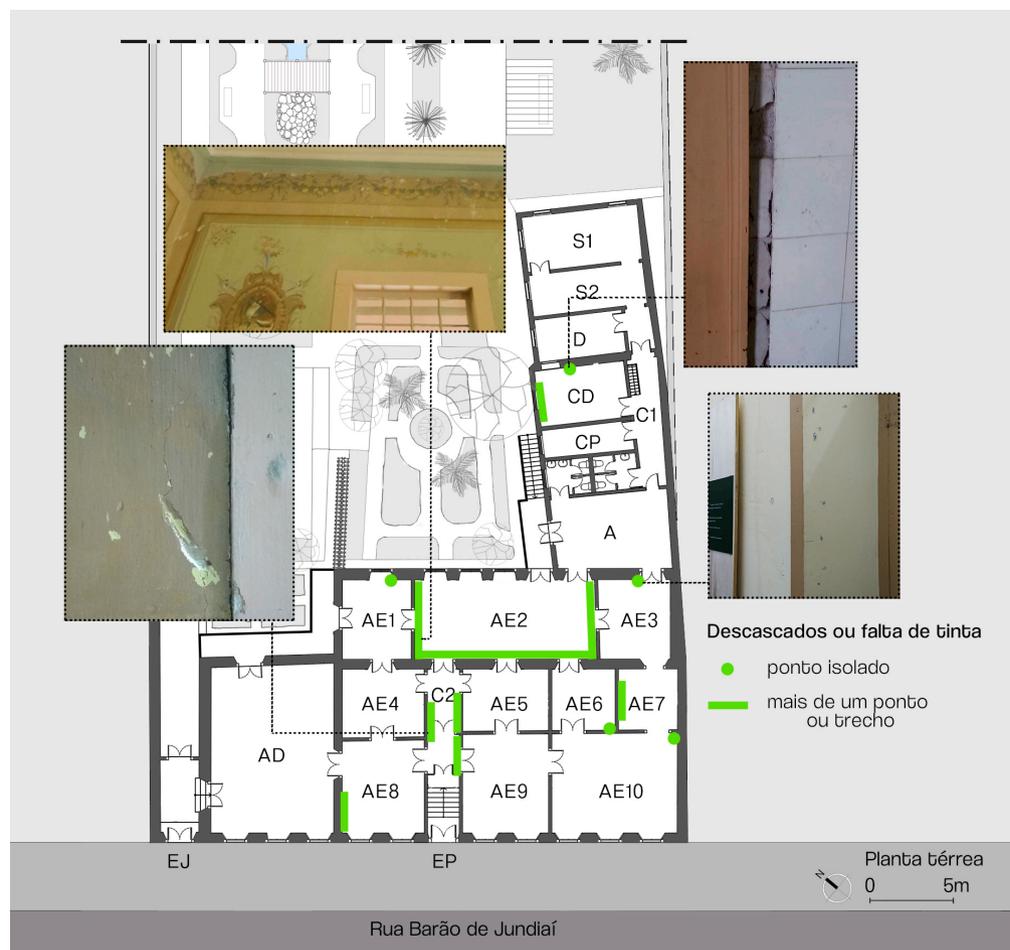
No mapa de danos que apresenta os descascados ou a ausência de tinta (figura 7), há dois casos particulares. A área expositiva 2 (AE 2) e a circulação (C) são

os primeiros. Nesses dois ambientes, a pintura original da casa se mantinha, à época dos levantamentos realizados nesta pesquisa, preservada e, devido ao tempo, apresentava vários pontos descascados. Mesmo após reformas, esses ambientes não tiveram uma devida recuperação de suas pinturas. O outro caso particular envolvia a cozinha/área de descanso dos funcionários e a copa. Nesses dois ambientes foram observados pequenos pontos de descascados ou falta de tinta junto a áreas em que o azulejo descolou da parede. Nos outros ambientes havia pequenos pontos descascados ou falta de pintura devido à degradação do edifício, no decorrer de sua vida útil. Vale citar que se percebeu durante o levantamento de campo a constante preocupação da direção do museu em preservar o SB, especialmente seus aspectos formais e estéticos externos, repintando o edifício, interna e externamente, com regularidade.

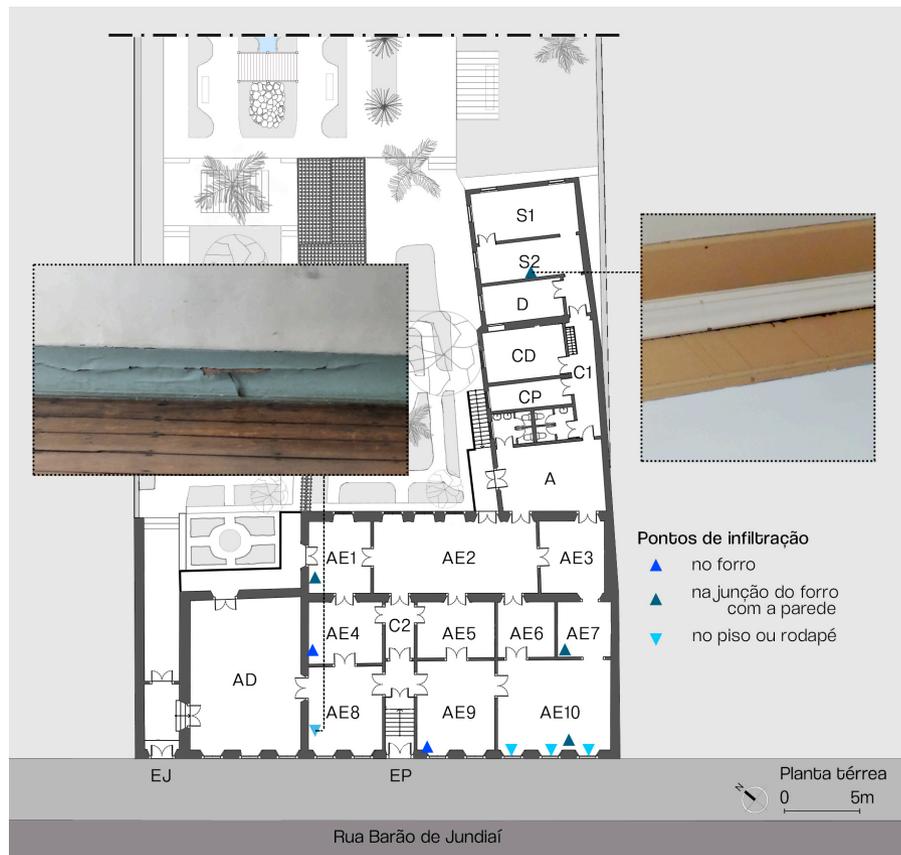
No mapa de danos que apresentava as infiltrações de águas de chuva (figura 8), foi possível verificar que há três tipos de infiltrações: apenas no forro, na junção do forro com o vedo e no piso ou rodapé. Quanto às infiltrações apenas no forro, havia indícios em dois pontos, sendo eles na AE 4 e na AE 9, nos vedos em contato com o lado externo do edifício. Quanto às infiltrações na junção do forro com a parede, havia indícios em quatro pontos, sendo dois deles na AE 1 e AE 10, em vedos em contato com o lado externo do edifício, o terceiro na AE 7, sala que apresentava abertura no forro estabelecendo contato direto com o telhado, e o quarto ponto estava na sala de serviços 2, que apresentava indício de infiltração provavelmente por algum problema como o deslocamento de telhas. Quanto às infiltrações no piso ou no rodapé, foram identificados alguns indícios na AE 10 e na AE 8. Na AE 10, os pontos de infiltração estão embaixo da esquadria (janela). Além disso, possivelmente devido à reforma do edifício ao lado do SB que contempla parede divisória comum (situação construtiva comum no século XIX e anteriores), a fachada frontal e principal do edifício SB sofreu movimentações e abaulamentos, especificamente nesse vedo em que se apresentam as infiltrações. Na AE 8, o indício de infiltração está na parede que este ambiente divide com o auditório.

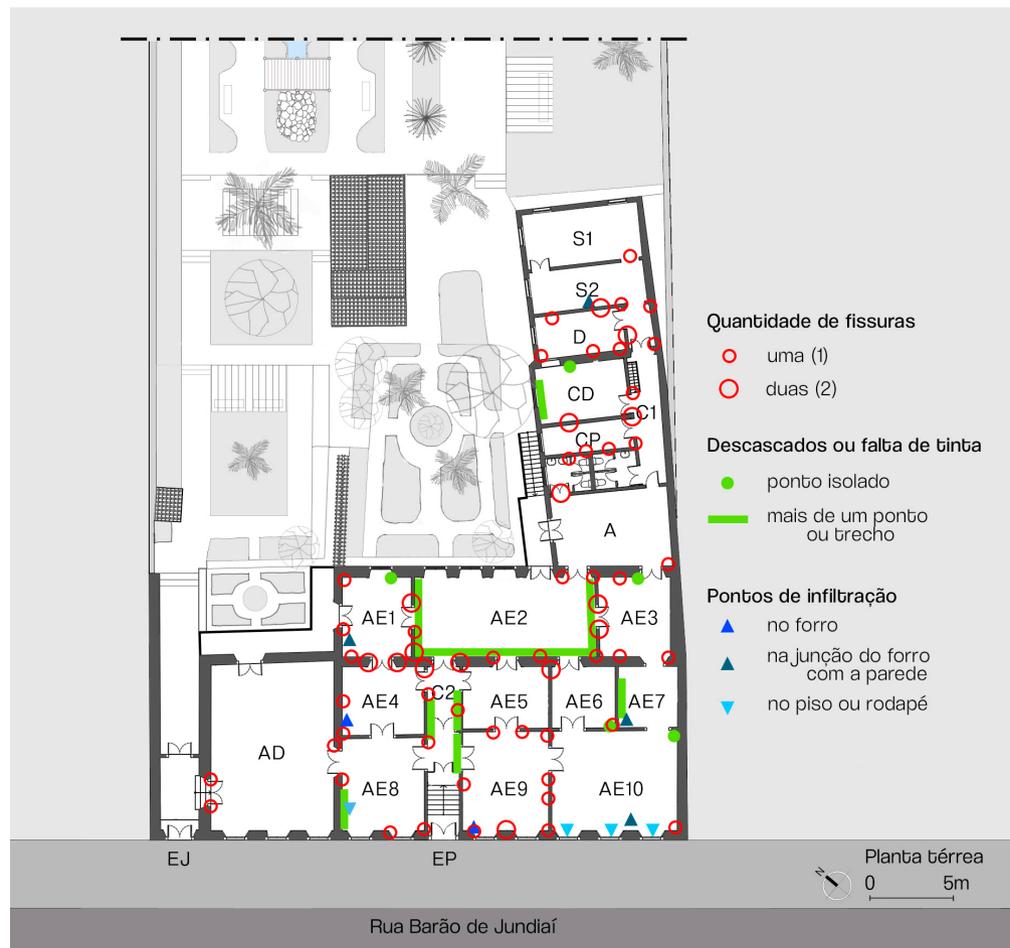
Figura 9 – Mapa de danos. Síntese. Fonte: planta do piso térreo cedida pelo MHCJ, sem autoria identificada e adaptada e atualizada (usos dos ambientes internos e dos jardins e conferência in situ de medidas internas e dos jardins) pela pesquisadora, 2018.

Apresentadas separadamente, ao sobrepor os três itens observados num mapa de danos geral (figura 9), foi possível observar que há dois eixos que necessitam de maior atenção devido ao acúmulo de fissuras, descascados ou falta de tinta e infiltrações de águas de chuva. O primeiro deles é o eixo de parede de taipa de pilão que divide as áreas expositivas 1, 2 e 3 das áreas expositivas 4, 5, 6 e 7 e da circulação. O segundo eixo é o da fachada principal do edifício pelo lado interior, visto que no lado externo essas fissuras não são visíveis. Num segundo grau de atenção devem ser consideradas as portas e janelas (esquadrias) devido ao grande número de fissuras próximo a esses vãos, além de alguns pontos de infiltração igualmente próximos.

É necessário corrigir as fissuras e identificar se os pontos de infiltração de águas de chuva estão danificando a estrutura em algum grau.

Fazer uma avaliação criteriosa sobre a profundidade e o impacto das fissuras e infiltrações para então tomar as devidas providências em relação a cada uma delas com vistas a correção e manutenção da integridade do edifício.

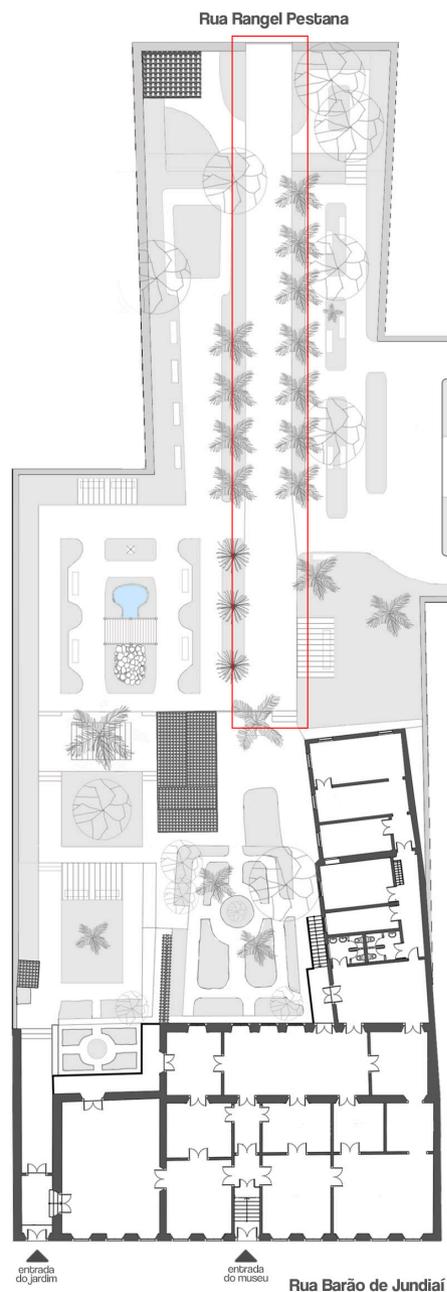
Figura 12b – Mapa de diagnósticos e recomendações de segurança contra incêndio. Fonte: elaboração própria, 2018.

Diagnóstico
É necessária a instalação de portas com abertura no sentido da rota de fuga com barras anti-pânico e instalação de portas corta fogo à prova de fumaça.

Diagnóstico
É necessária a sinalização das saídas de emergência e das rotas de fuga em todo o museu, especificamente no bloco de apoio, cujo caminhar até a rota de fuga é o mais longo da edificação (embora ainda esteja dentro dos 30m máximos para que não seja necessária a construção de outra saída).

Recomendações
É recomendado instalar sinalização nas saídas de emergência e nas rotas de fuga em todo o museu, especificamente no bloco de apoio, cujo caminhar até a rota de fuga é o mais longo da edificação (embora ainda esteja dentro dos 30m máximos para que não seja necessária a construção de outra saída).

Além disso, recomenda-se a instalação portas com abertura no sentido da rota de fuga com barras anti-pânico.
