SOBRE O DESLIZAMENTO DE LAMA TURFOSA OCORRIDO EM CAMPOS DO JORDÃO, SP, EM AGOSTO DE 1972

Sérgio Estanislau do Amaral e Gildo Fernando Fuck
Departamento de Geologia Geral

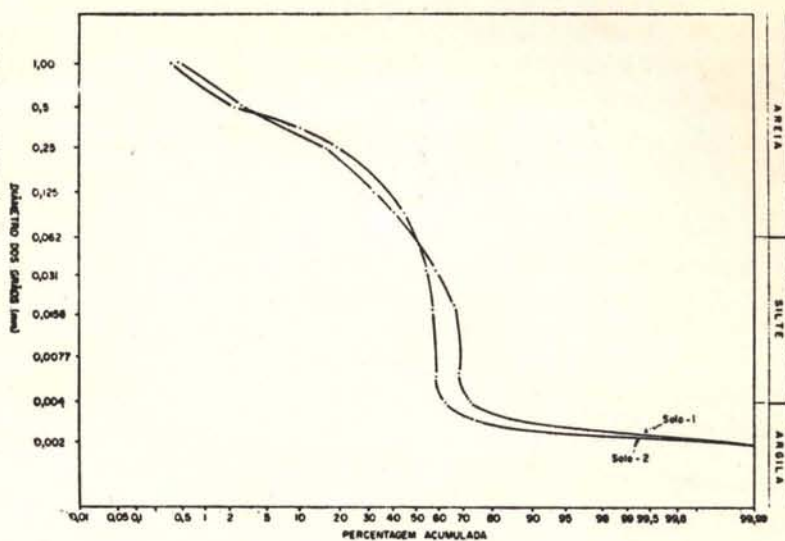
Os solos originados do gnaiss (fig. 2) apresentam-se com uma textura areno-argilosa. As frações arenosas compõem-se predominantemente de quartzo (65 a 90%), ocorrendo junto a biotita baueritizada (5 - 25%) e feldspato caulinitizado (5 - 20%). As frações argilosas são constituídas pelo argilo-mineral do grupo da caulinita e pelos minerais gibbsita e quartzo.

FIG. 2 Curvas acumulativas das análises granulométricas dos solos derivados dos gnaisses adjacentes ao anfiteatro, poucos metros acima da zona de acumulação da lama.

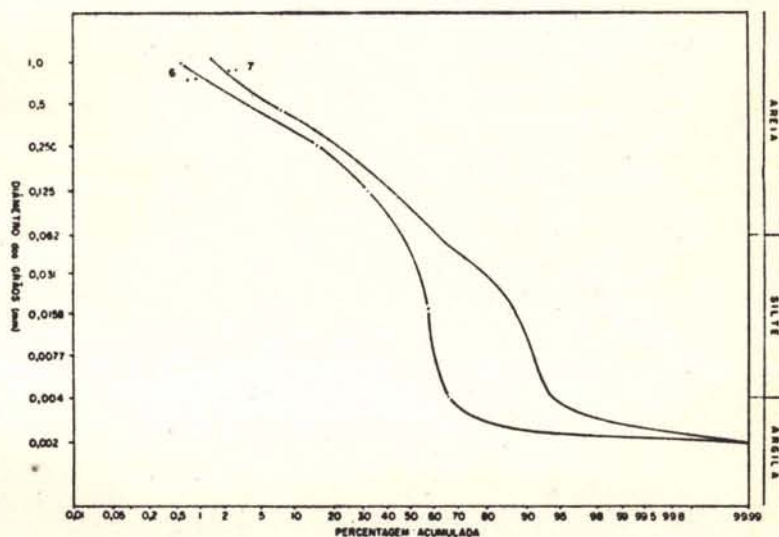
O solo 6 (horizonte C), coletado no centro do anfiteatro a 10 metros da amostra 7, origina-se da alteração da rocha gnáissica (foto 4). Esta amostra apresenta uma textura areno-argilosa (Fig. 3) cuja fração arenosa apresenta-se constituída por quartzo (65-80%), feldspato caulinitizado (10-35%) e biotita baueritizada (até 10%) e cuja fração silteosa e argilosa apresentam o argilo-mineral do grupo da caulinita e os minerais gibbsita e quartzo.

O solo 7 (horizonte C), coletado no centro do anfiteatro (foto 4), origina-se do gnaiss. Este solo apresenta uma textura areno-siltosa (fig. 3), cuja fração arenosa apresenta quartzo (50-60%), feldspato caulinitizado (20-35%) e biotita baueritizada (5-20%) e cuja fração argilosa apresenta-se constituída pelo argilo-mineral do grupo da caulinita e pelo mineral quartzo.

FIG 3 Curvas acumulativas das análises granulométricas dos solos 6 e 7, que correspondem ao horizonte C, coletados no interior do anfiteatro.

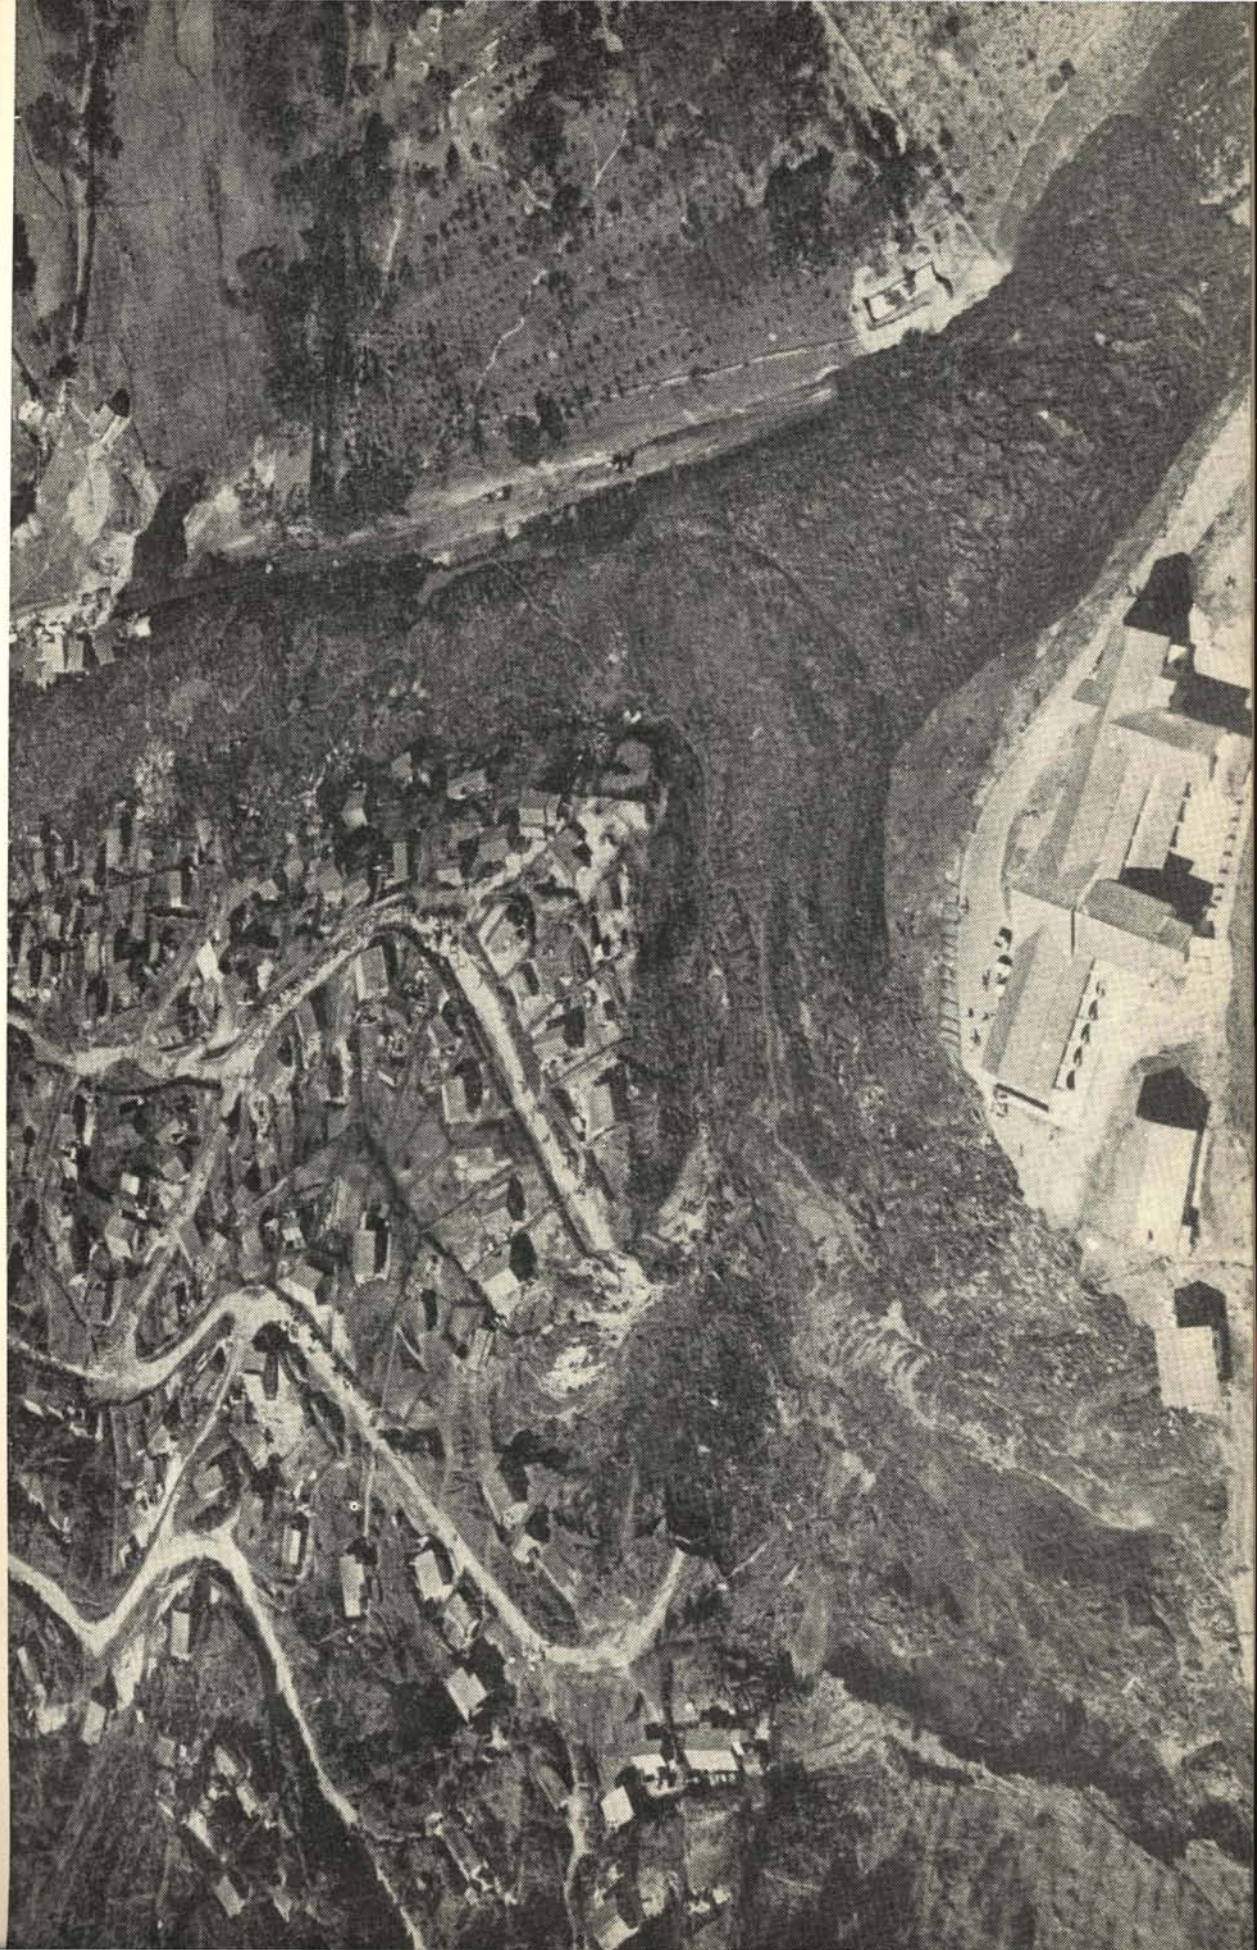
de 30 a 40 cm de espessura, abaixo do qual ocorria a citada lama, que, em repouso, sustentava o solo firme. O equilíbrio entre a lama e o solo foi rompido pela carga de um pequeno aterro que estava sendo construído nas proximidades do edifício do orfanato, bem no canto esquerdo da foto 1, onde ainda podem ser observadas as marcas do trator. Segundo Záruba e Mencl (1969) as cargas produzidas por barragens ou aterros podem ser responsáveis por deslizamentos. A explicação dos citados autores é esta: a sobrecarga pode determinar um aumento do esforço cisalhante e da pressão da água intersticial das rochas argilosas, o que por sua vez provoca uma diminuição da resistência da rocha. Quanto mais rápido o aumento de peso, mais perigoso. É provável que a vibração ocasionada pelo movimento do trator que executava o serviço de aterragem tenha contribuído para facilitar a liquefação da lama. Ainda, segundo os mesmos autores, em areias finas saturadas e argilas muito sensíveis, os choques podem determinar um deslocamento ou rotação das partículas, provocando uma rápida liquefação do solo. No nosso caso, não acreditamos ter havido relação com o fenômeno da tixotropia, pelo fato de predominar a caulinita entre os minerais argilosos da lama deslizante. Segundo Grim (1962) a caulinita não apresenta propriedades tixotrópicas, que são mais inerentes às esmectitas. Terzagui (1954) refere-se ao fenômeno como *liquefação espontânea*, podendo ela ser produzida por vibrações. Segundo o autor citado verifica-se a diminuição da porosidade dos sedimentos areno-siltosos, e se tal acontecer abaixo do nível hidrostático as consequências podem ser catastróficas. É provável que nesse caso tenha havido influência da vibração junto à carga adicionada. Ainda, segundo o mesmo autor, a água em si não age como lubrificante, e sim, faz aumentar o coeficiente de atrito, fato conhecido para os sedimentos onde predominam as frações mais grosseiras. Záruba e Mencl (1969), no entanto, dão ênfase à diminuição da coesão e da fricção interna por parte da água. Esta aparente discrepância é explicada pelas dimensões e propriedades estruturais das partículas, bem como, pelas impurezas que as rodeiam, como por exemplo, a matéria húmica. No nosso caso não há dúvida

FOTO Nº 1 Vista aérea da área afetada pelo deslizamento. Nesta foto pode ser observado o anfiteatro, área fonte do material turfoso, e o vale afetado. (Fotografia cedida pelo jornal O Estado de São Paulo).

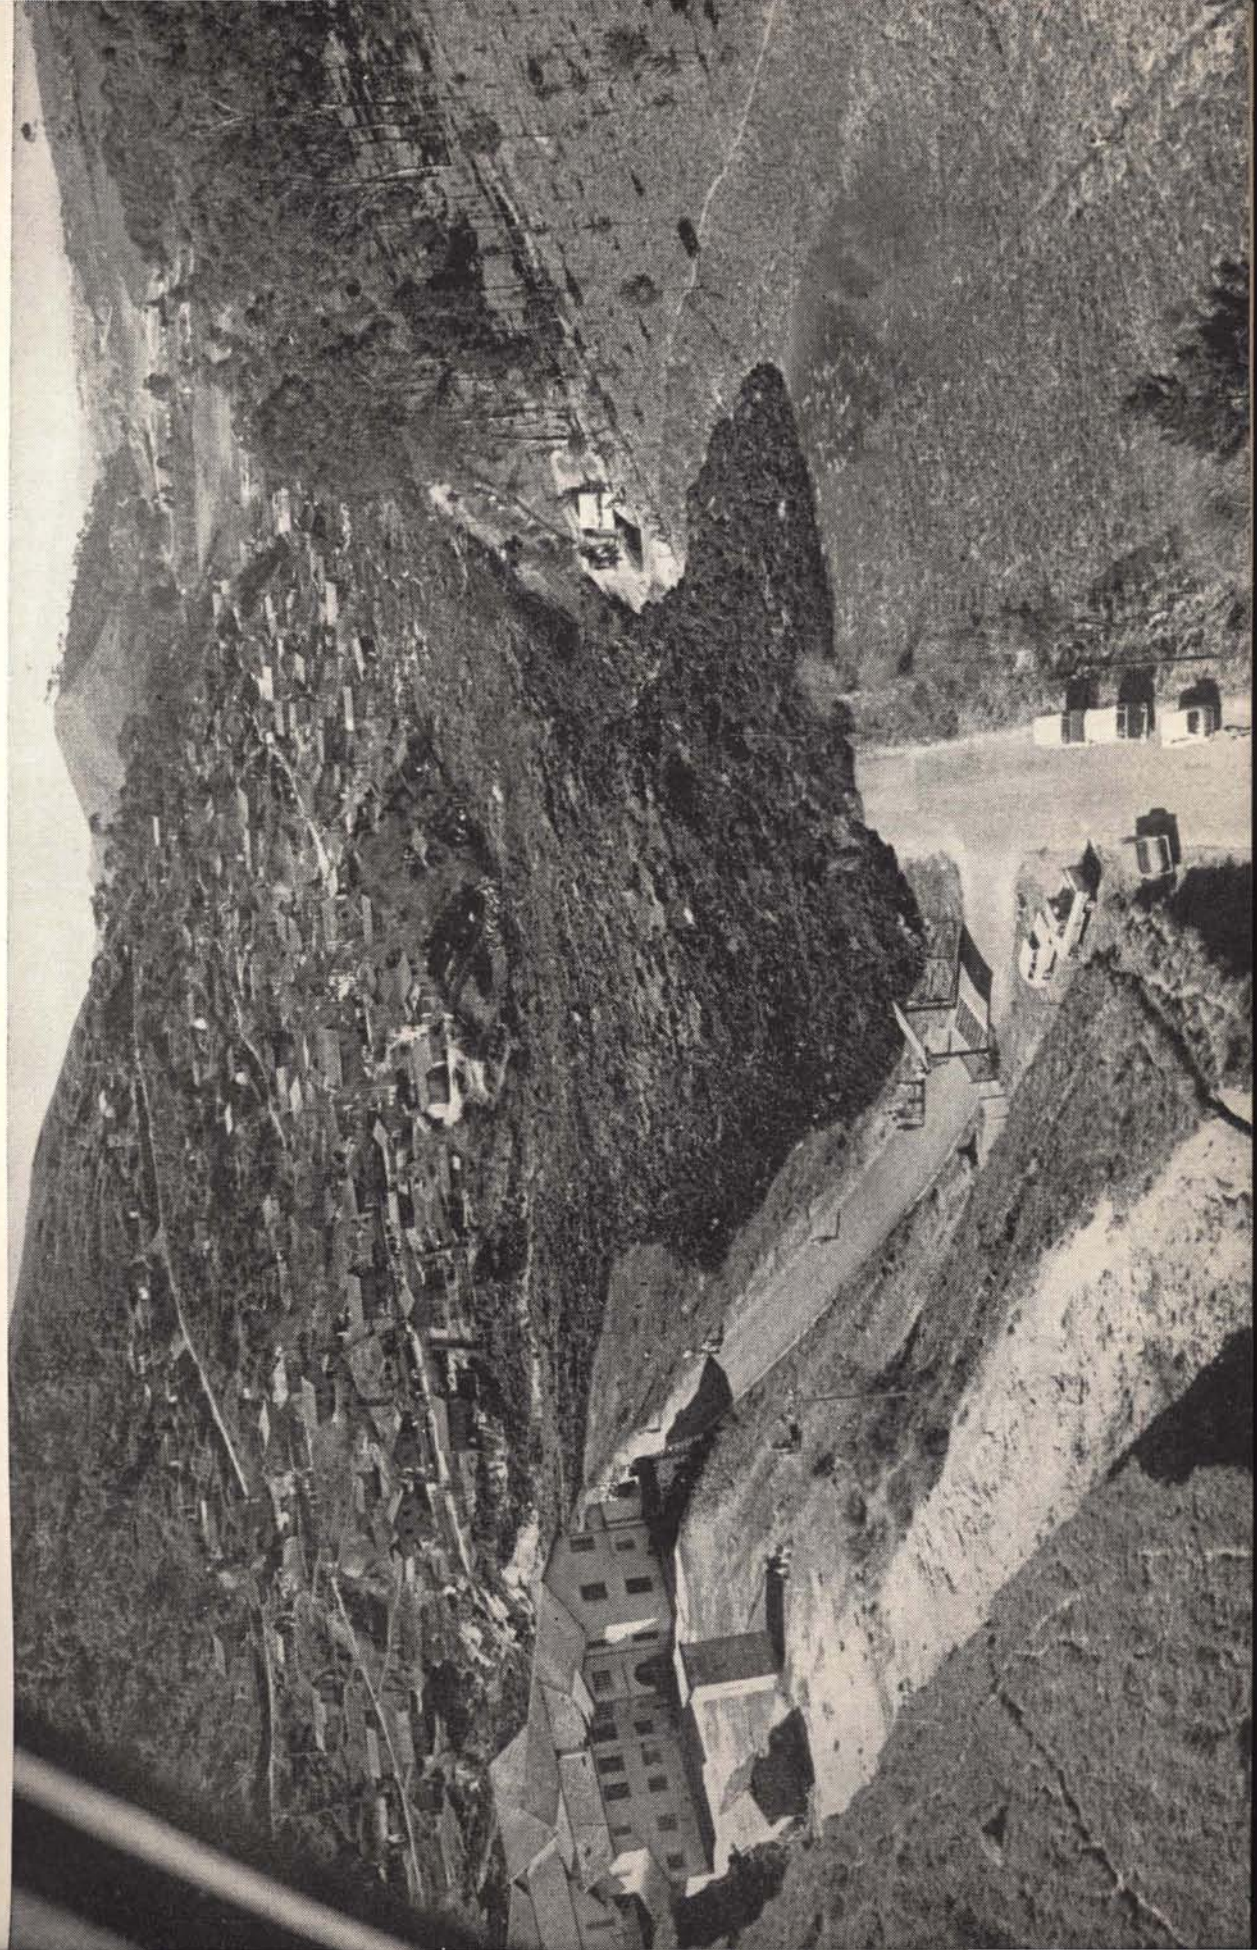
FOTO Nº 2 Vista aérea do vale e do represamento da água do Córrego Piracuama pelo material turfoso deslizado. (Fotografia cedida pelo jornal O Estado de São Paulo).

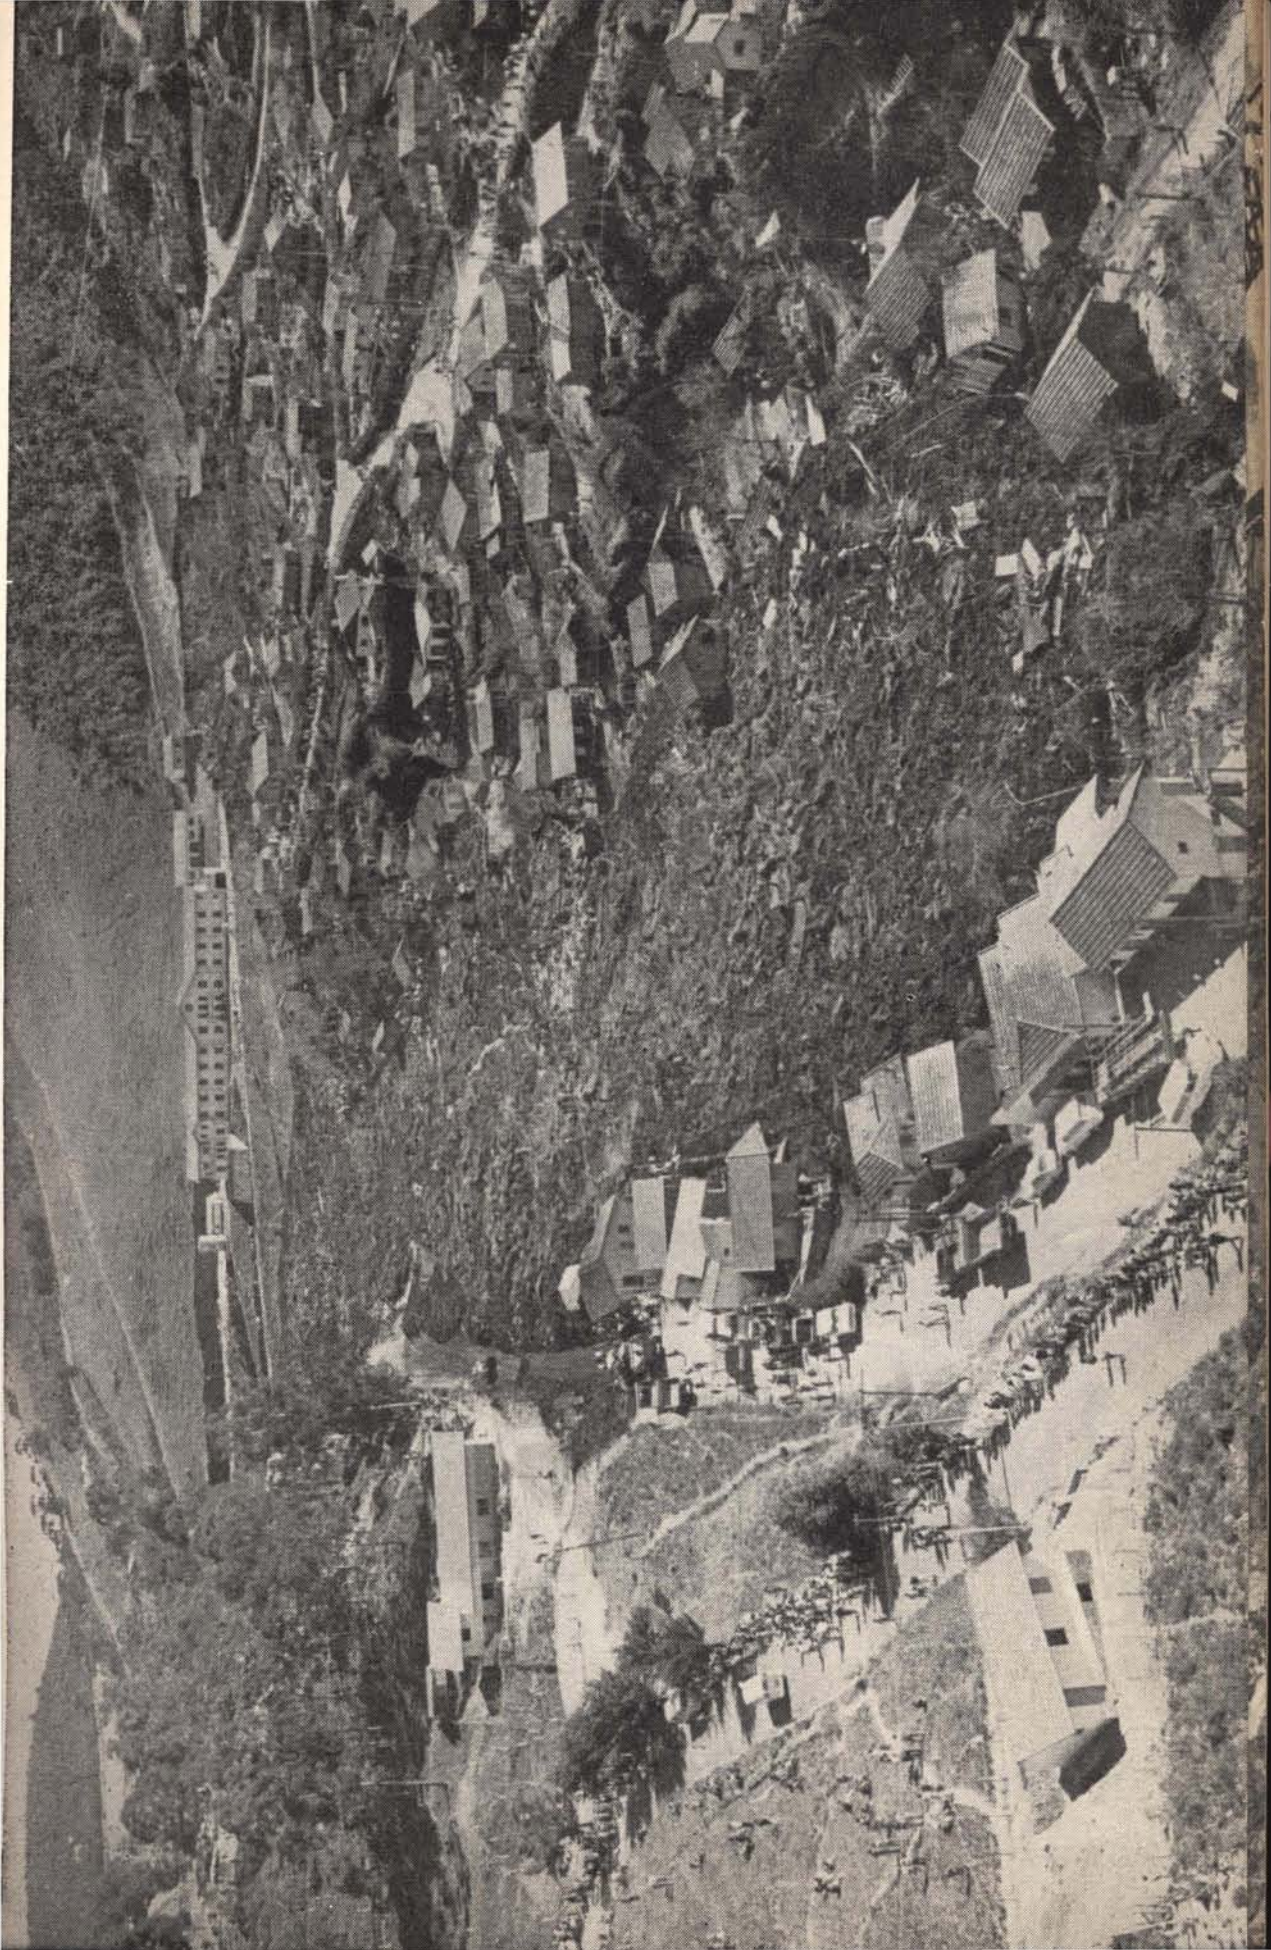
As amostras 3, 4 e 5 representam a lama coletada dentro do anfiteatro, enquanto que a 1 foi coletada no final do derrame (fotos 3 e 4). Após a destruição da matéria orgânica pela água oxigenada, determinamos ao microscópio petrográfico a seguinte composição mineralógica: quartzo (75%), feldspato caulinitizado (20%) e biotita baueritizada (até 15%), na fração arenosa. Além desses minerais foi observado na nº 1 a presença de zircão e granada em percentagens menores do que 1%. Nas frações mais finas ocorrem o argilo-mineral do grupo da caulinita e os minerais gibbsita e quartzo.

FOTO Nº 3 Vista aérea da área atingida pelo material turfoso e os seus efeitos catastróficos. Observe-se a altura da lama em relação às casas. (Fotografia do jornal O Estado de São Paulo).

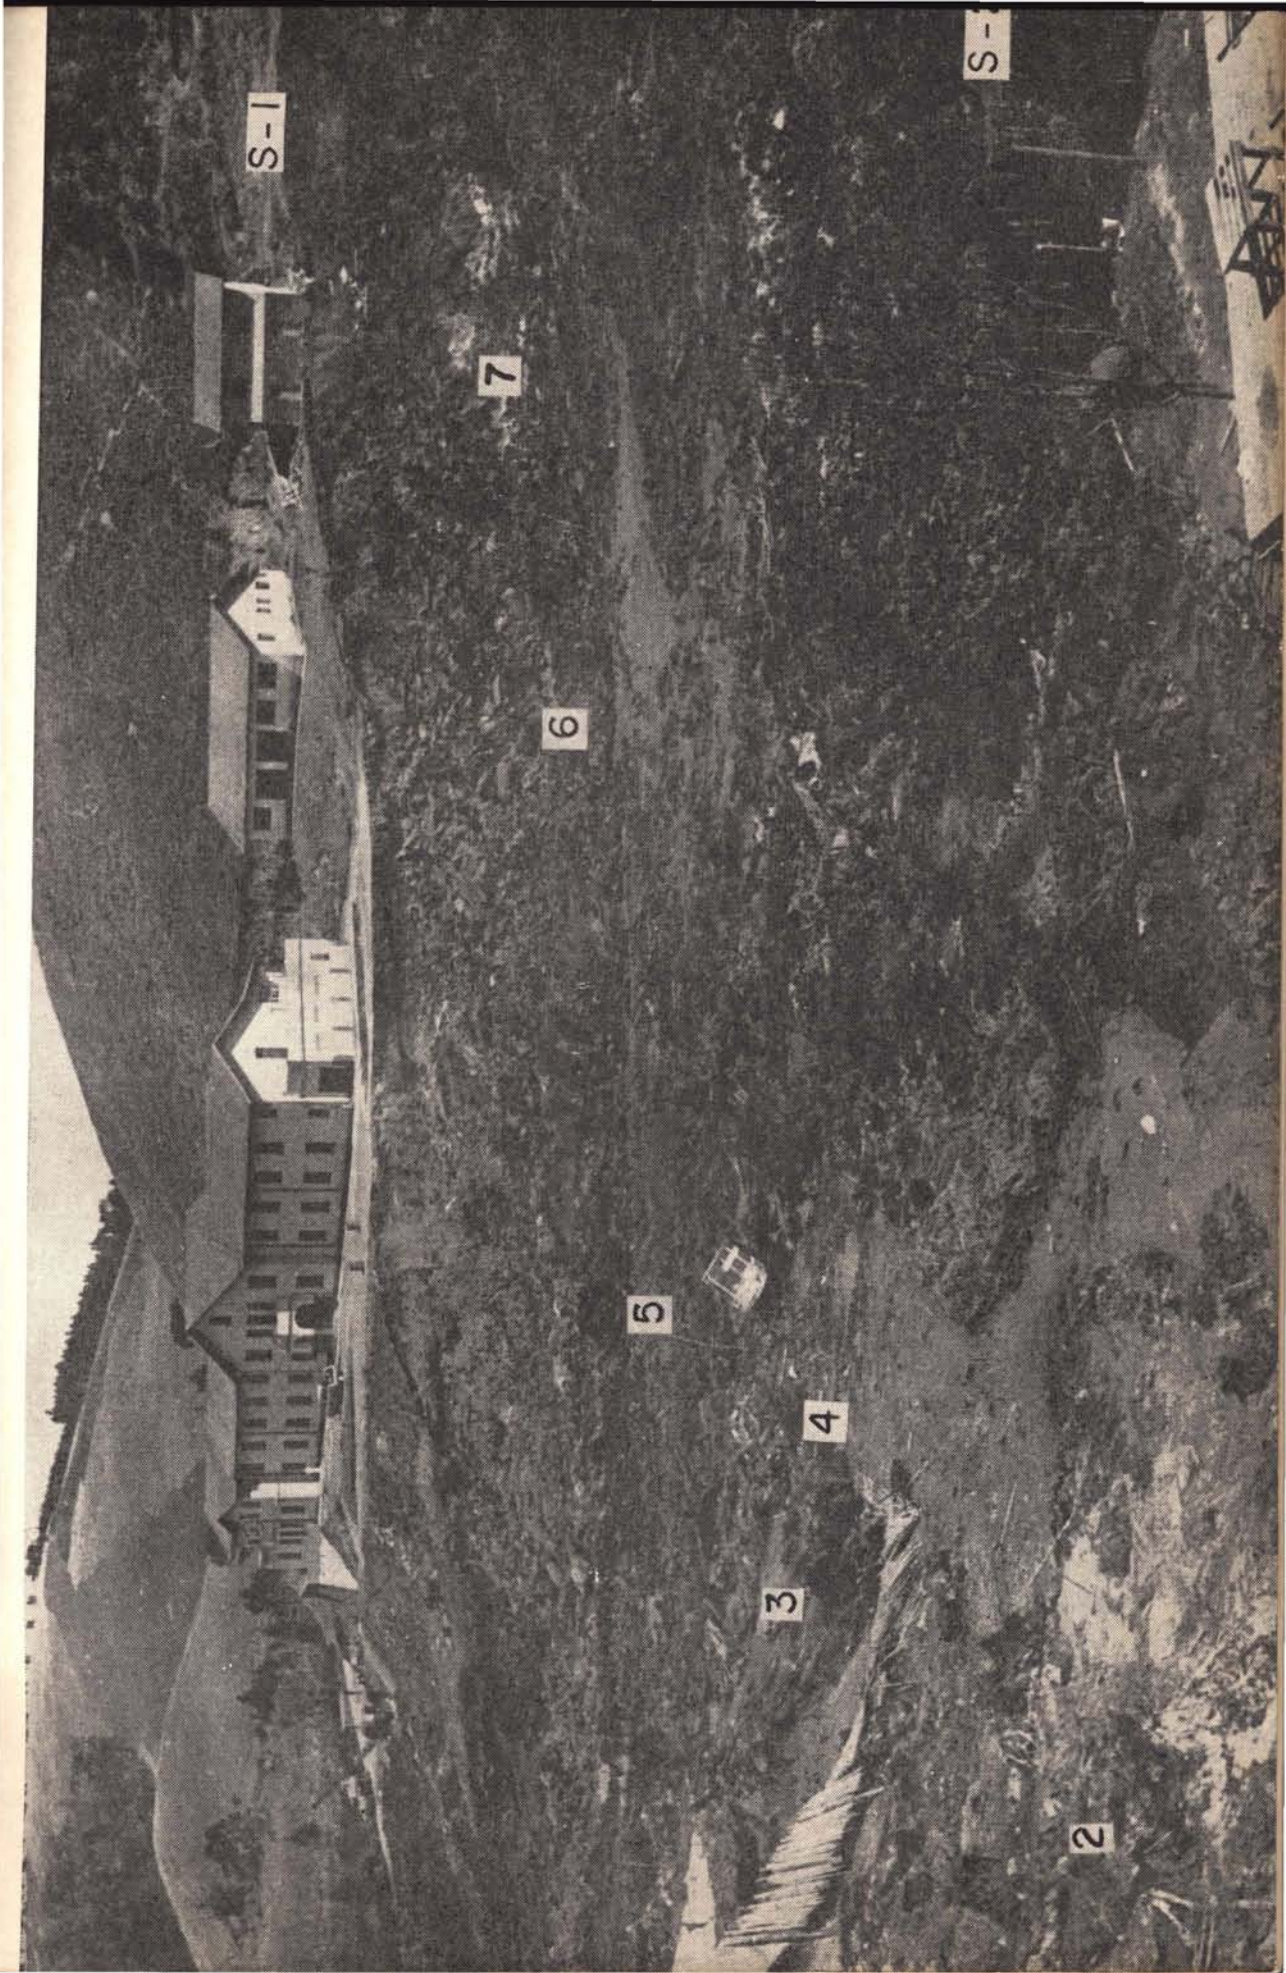
As paredes que delimitam o anfiteatro são bastante abruptas, como se pode ver na foto 4, fato que auxilia a infiltração das águas que minam ou que drenam durante as chuvas. São constituídas de rocha semi-decomposta (horizonte C) altamente argilosa. A coloração clara e esverdeada destas paredes contrastam com a cor vermelha acastanhada do solo logo acima, certamente graças ao elevado teor em matéria orgânica em zona saturada e provavelmente redutora.

As amostras coletadas e analisadas quanto à composição mineralógica e distribuição granulométrica são em número de 9, das quais 5 pertencem ao solo derivado da alteração do gnaiss, e 4 da lama turfosa. A foto 4 exibe os locais de coleta das amostras estudadas, exceto a nº1. Os símbolos S-1 e S-2 correspondem aos solos avermelhados (horizonte A) situados acima da zona de sedimentação do anfiteatro, sen-

FOTO Nº 4 Aspecto do anfiteatro após o deslizamento e a localização da coleta das amostras estudadas. O corte à direita corresponde à zona de empréstimo para o aterro. Observa-se a profundidade do anfiteatro comparando-se com a construção junto à sua margem.
