# A TERMOGRAFIA E O USO DE VEÍCULO AÉREO NÃO TRIPULADO COMO INSTRUMENTOS DE AUXÍLIO NO DIAGNÓSTICO DE MANIFESTAÇÕES PATOLÓGICAS EM PATRIMÔNIO CULTURAL EDIFICADO

*TERMOGRAPHY AND DRONE AS TOOL FOR PATHOLOGICAL MANIFESTATIONS' DIAGNOSIS IN CULTURAL HERITAGE*

A importância deste artigo reside na análise dos dados obtidos através do levantamento de danos (anomalias) auxiliado pelo emprego de câmaras termográficas e VANTs. Para tanto, efetuou-se um estudo de caso, a Capela de Santa Teresinha, localizada na cidade de Juiz de Fora (MG). A metodologia empregada pretende auxiliar a comunidade científica na mensuração (qualificação) do grau de degradação da edificação considerando, inclusive, a investigação das interferências no seu entorno, de forma a possibilitar a elaboração de estratégias que auxiliem em uma intervenção mais eficiente nos serviços de manutenção e conservação.

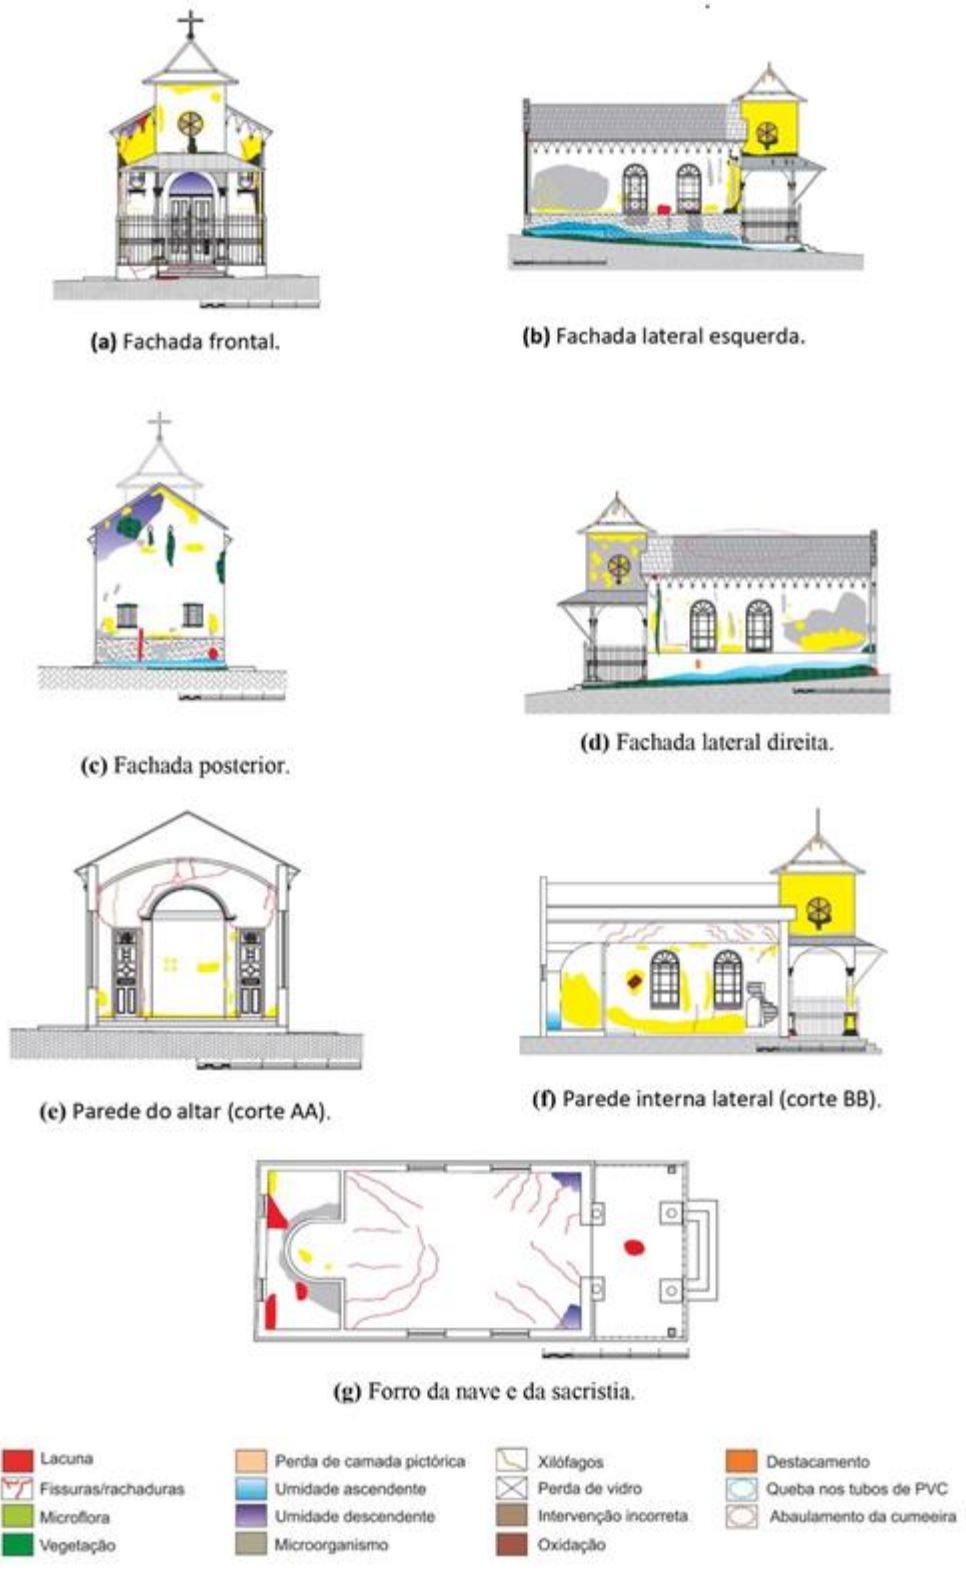
**Figura 3.** Mapeamento de danos.

i) Fachada frontal (Figura 3a) apresenta desgaste e perda de camada pictórica, infiltração de água e colonização de microorganismos junto ao vitral bem como, fissura oriunda do recalque de fundação sofrido pela edificação, que pode ser observada também pelo lado interno da parede. Além disso, as mísulas, elementos escultóricos ao redor da cobertura, esculpidos em alvenaria e revestidos com massa, apresentam em alguns pontos, desprendimento da argamassa e perda de seção;

ii) As duas fachadas laterais (Figuras 3b e 3d) apresentam manifestações patológicas semelhantes, sendo observados: desgaste e perda da camada pictórica, pontos com desprendimento do emboço, sujidade generalizada, umidade ascendente (favorecida pela presença do barrado em chapisco que dificulta a “respiração” das paredes), presença de microorganismos, vegetação de pequeno porte junto à base e fissuras mapeadas oriundas da associação de movimentações higrotérmicas diferenciadas entre o revestimento e a estrutura;

iii) Na fachada posterior (Figura 3c) além dos danos mencionados anteriormente, há a presença de microflora e oxidação das grades ao redor dos vãos das janelas, lacunas no óculo e perdas de seção no ressalto de concreto no embasamento da edificação, deixando a alvenaria exposta;

iv) As paredes internas da edificação (Figura 3e e 3f) apresentam perda de camada pictórica e de partes das pinturas parietais, desprendimento do reboco, fissuras oriundas de movimentação higroscópica e sujidades aderidas oriundas do acúmulo de fezes de aves. No entanto na parede do altar mor, percebe-se a existência de fendas próximas aos vãos e ao arco-do-cruzeiro, que perpassam a estrutura de alvenaria autoportante (e podem ser visualizadas também do interior da sacristia) decorrente de recalque de fundação. Situação agravada pela movimentação de veículos pesados ao redor da capela, causando vibrações, aumento do recalque e expansão das fendas;

v) O forro de estuque da nave (Figura 3g) apresenta fissuras nos quatro cantos oriundas do recalque da fundação e da sobrecarga do telhado, cuja estrutura está comprometida. Além disso, nota-se a existência de um ninho de aves em seu interior e sobre as fissuras. Foram verificadas ainda manchas de umidade, com microflora, advindas de infiltração pela cobertura. O forro de madeira da sacristia encontra-se completamente degradado, devido à presença de insetos xilófagos, umidade descendente e presença de inúmeras aves, cujos excrementos aceleram o apodrecimento das peças.

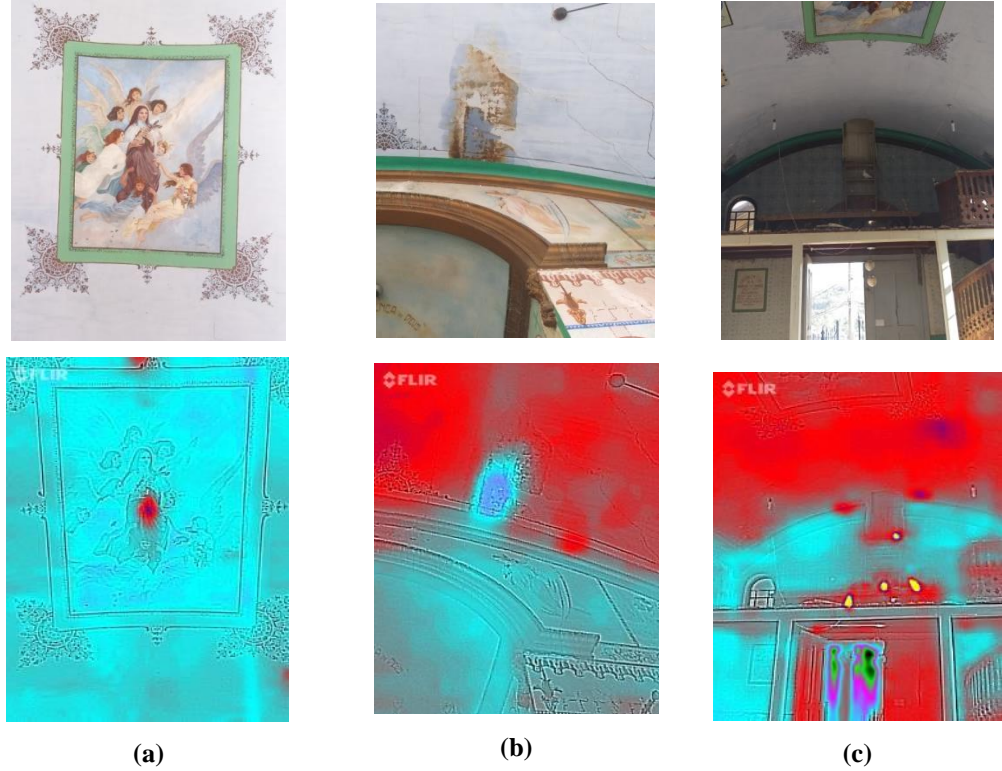
**Figura 4.** Imagens termográficas obtidas.

Através das imagens termográficas (vide figura 4) foi possível verificar a presença de umidade em pontos antes não identificados na análise visual, o que possibilita um estudo mais aprofundado para subsidiar as intervenções a serem efetuadas bem como, permite a confirmação da presença de umidade em pontos visivelmente degradados (b) e a presença de aves no interior do forro (c).

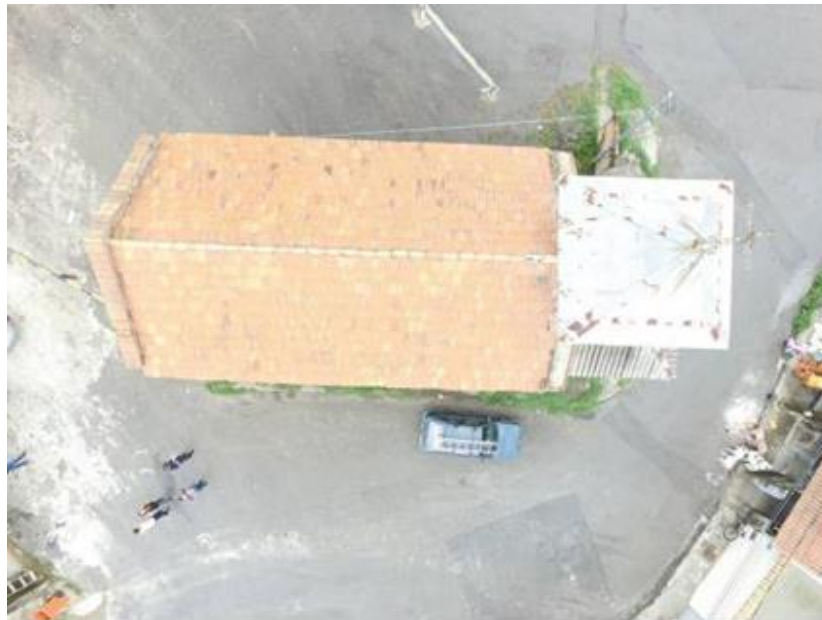
**Figura 5.** Imagens da cobertura, obtidas pelo VANT.

O emprego do VANT possibilitou uma investigação mais detalhada, na qual primeiramente, foram obtidas imagens da cobertura (local de difícil acesso) já que a mesma está correlacionada ao aparecimento de danos verificados no interior da edificação. Sendo possível assim, constatar o bom estado de conservação das telhas que apresentam somente sujidades aderidas. Entretanto há telhas faltantes na ornamentação (vide figura 5) do frontão. A precisão das informações obtidas possibilitou a visualização da “movimentação” das telhas decorrente do recalque sofrido pela edificação, ocasionado pela vibração excessiva gerada pelo tráfego de veículos pesados na região adjacente ao objeto de estudo, bem como o apodrecimento da estrutura do telhado, fator que possibilita a infiltração de água na edificação. Nota-se ainda, o abaulamento da cumeeira e de uma das águas, sendo elementos indicativos do comprometimento estrutural de seu madeiramento. Quanto à cobertura da torre, em latão, é possível verificar pontos de oxidação em suas quatro águas.

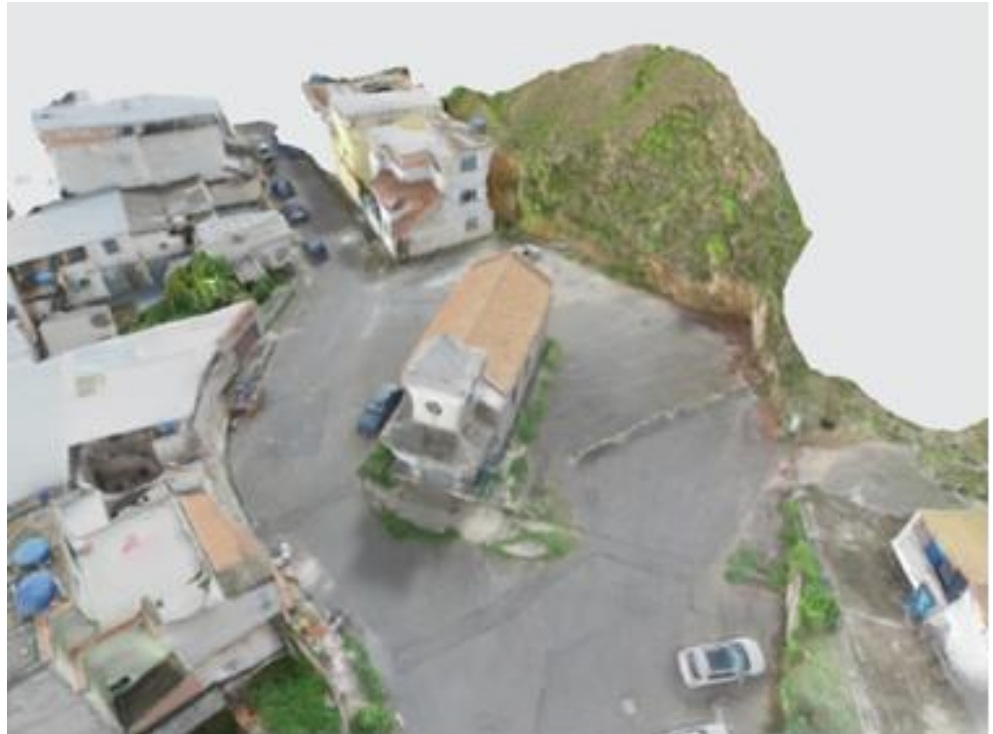
**Figura 7.** Modelo geométrico tridimensional obtido por escaneamento 3D.

Por meio do aplicativo “Drone Deploy” (que é uma ferramenta gratuita disponibilizada para planejamento e execução de voos com este tipo de equipamento) vinculado a um smartphone com sistema Android, foi realizado o escaneamento 3D pelo próprio equipamento. A varredura foi realizada através de programação no referido aplicativo, com voos orbitais associados ao recurso de temporizador da câmera. Esse procedimento permitiu a extração de um modelo geométrico tridimensional no formato “.obj” (vide figura 7). Nele pode-se verificar a relação entre a edificação e seu entorno, bem como sua topografia, fator que contribui diretamente no surgimento e agravamento das principais manifestações patológicas existentes. Isto ocorre, pois a inclinação do talude e a deficiente drenagem superficial permitem a infiltração da água na infraestrutura da edificação causando o carreamento do solo e favorecendo o recalque diferencial nas extremidades da fundação rasa (ou seja, sapata).

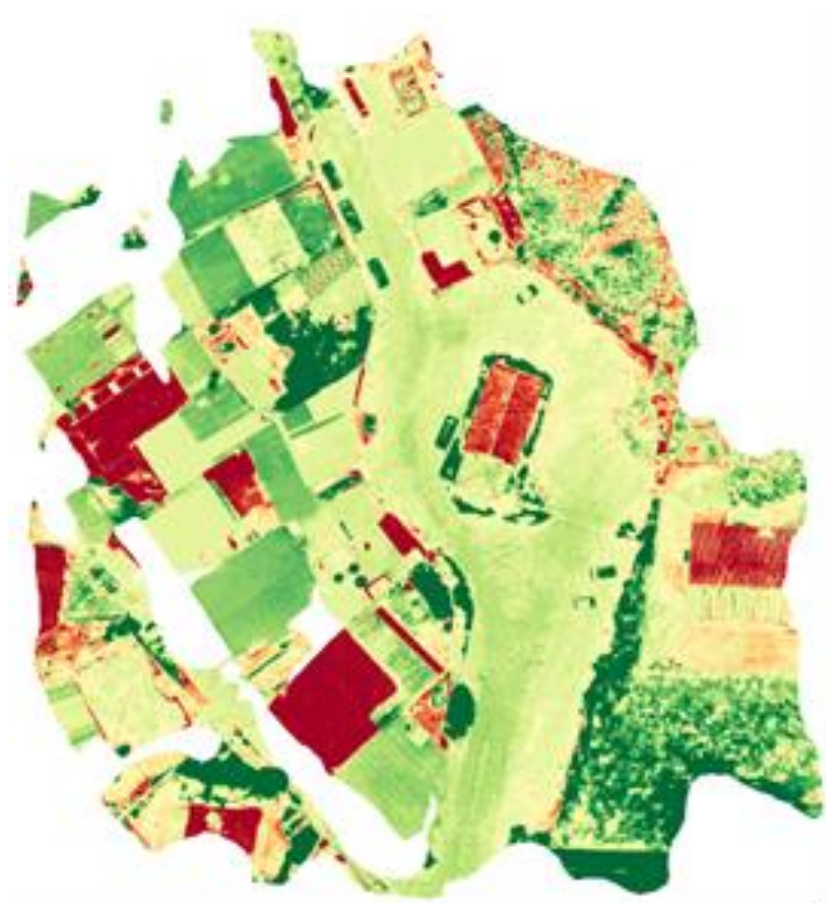
**Figura 8.** Mapa NDVI gerado pelo VANT.

O modelo do VANT empregado possibilitou a elaboração de um mapa NDVI para fins de monitoramento da qualidade da vegetação presente no talude (Figura 8), sendo uma análise relevante visto que sua presença e integridade podem interferir na estabilidade do elemento e estão intimamente relacionadas com o controle de possíveis processos erosivos. Verificou-se, portanto, que há predomínio de vegetação rasteira, com áreas de solo exposto e alguns pontos com vegetação mais densa de qualidade variável entre “regular” a “boa”, não configurando um risco iminente de erosão.
