Da Escócia à Amazônia: os dutos verticais metálicos da fábrica escocesa W. McFarlane & Co. nas fachadas do Centro Histórico de Belém, Pará, Brasil

From Scotland to the Amazon: the iron rain water pipes from the Scottish foundry W. McFarlane & Co. on façades of the Historical Center in Belém, Pará, Brazil

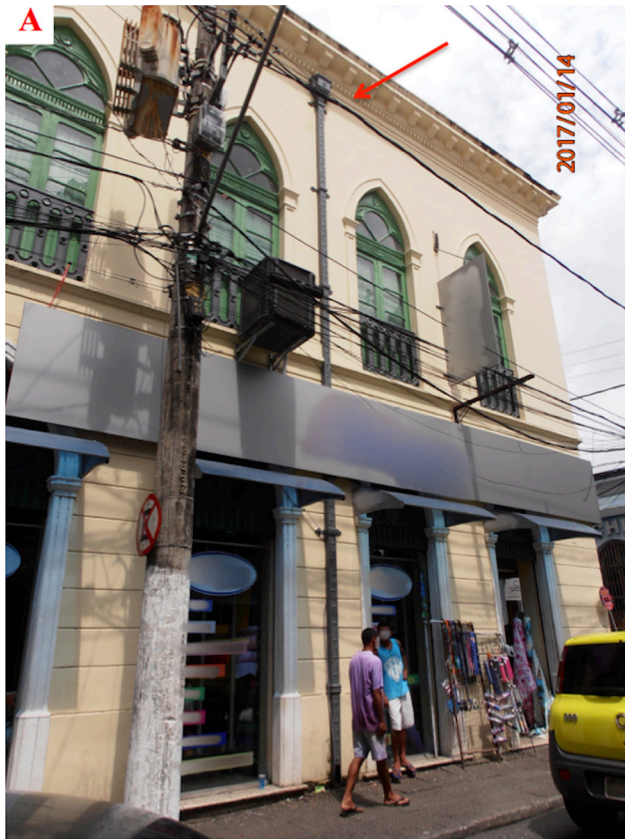
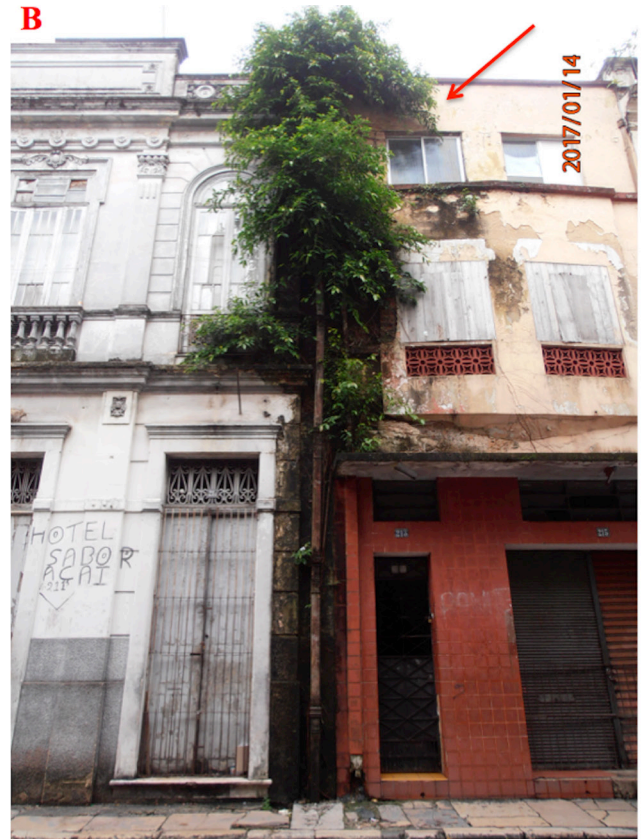
Também foram observados vários elementos extemporâneos que cobrem as fachadas de muitas edificações, utilizando os dutos e demais componentes metálicos como suporte (Figura 9 A), especialmente em edificações de uso comercial onde foram inseridas placas de propaganda, caixas condensadoras de aparelho de ar condicionado, dentre outras.

Além de alterar a visibilidade dos componentes metálicos, os elementos extemporâneos que cobrem a fachada intensificam as alterações nos dutos, tais como a deformação e o desprendimento das peças, acúmulo de sujeira e o aumento da intensidade da corrosão, especialmente nos casos de acúmulo de água proveniente das caixas condensadoras.

Observou-se também vegetação de pequeno, médio e grande porte nas fachadas (Figura 9 B), possivelmente em decorrência do intemperismo, causando alterações nos elementos de fachadas, tais como argamassas, azulejos, dutos metálicos, além de alterar a visibilidade dos elementos arquitetônicos.

Figura 9 – (A) Placa de propaganda que impede a leitura da fachada e demais elementos integrados. (B) Vegetação de grande porte em fachada no bairro da Campina. Fonte: Fotografias das autoras.

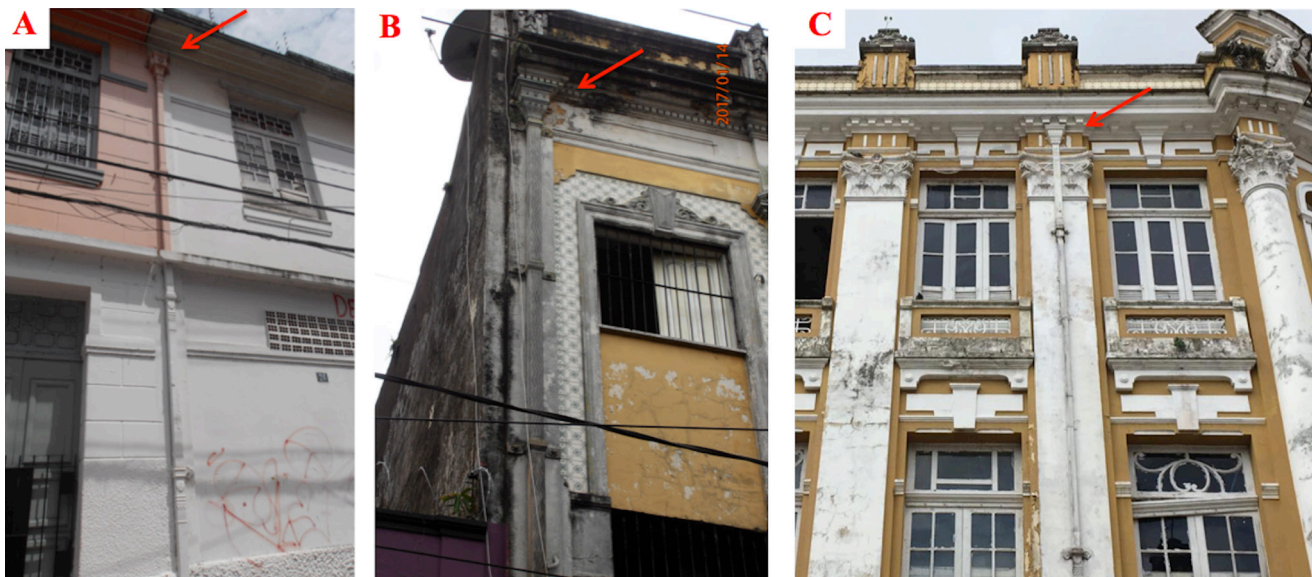
Além das alterações intempéricas e antrópicas, existem também as intervenções cromáticas, que mudam a leitura das fachadas e de seus bens integrados. As alterações estéticas por meio de estudos de cores – ou sua ausência – foram observadas em muitas delas, em alguns casos foram feitas com o intuito de valorização cromáticas dos dutos verticais de ferro e, em outros, tais elementos foram escondidos (Figura 10).

Na grande maioria dos casos, os dutos verticais não são valorizados e destacados na fachada como um elemento ornamental. Apesar das suas características estéticas – os desenhos rebuscados e diversificados –, os dutos geralmente são mimetizados na fachada, utilizando-se cores de pouco destaque no revestimento, ou em estudos arbitrários de cores.

Figura 10 – Fachadas apresentando estudos de cores que não valorizam os dutos verticais, reduzindo o destaque e dificultando a sua leitura. Fonte: Fotografias das autoras.

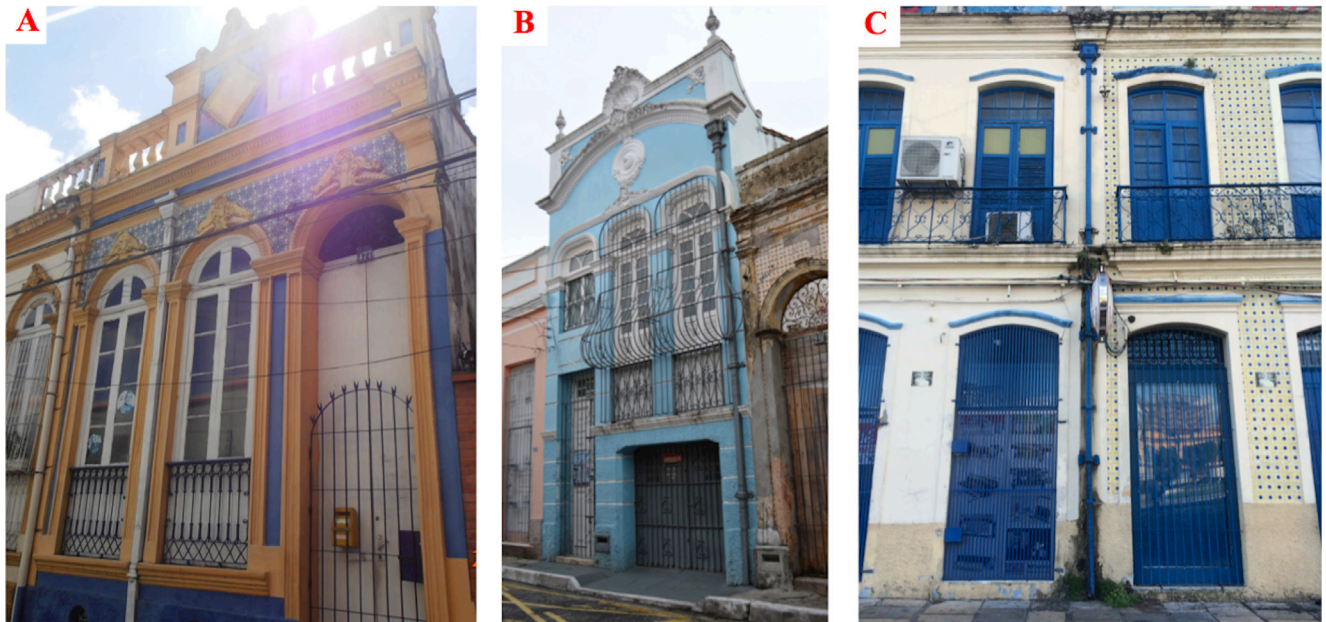
Nos casos de edificações residenciais e de uso comercial, há também a tentativa de destacar os dutos verticais, mas são situações pontuais (Figura 11). Geralmente, a cor dos dutos e demais ornamentos metálicos de fachada são pintados da mesma cor, buscando certo destaque dos demais elementos da fachada. Por vezes, a escolha da cor é feita em consonância com as cores de outros elementos, como azulejos. Entretanto, apesar de existir tentativas, nem sempre a valorização cromática é harmoniosa.

Figura 11 – Fachadas com estudo cromático que destacam os dutos verticais e demais componentes metálicos. Fonte: Fotografias das autoras.
