## Geoturismo no Parque Estadual Forno Grande, Espírito Santo: impactos gerados pelo isolamento social da COVID-19

*Geotourism in the Forno Grande State Park, State of Espírito Santo: impacts caused by  
the social isolation of COVID-19*

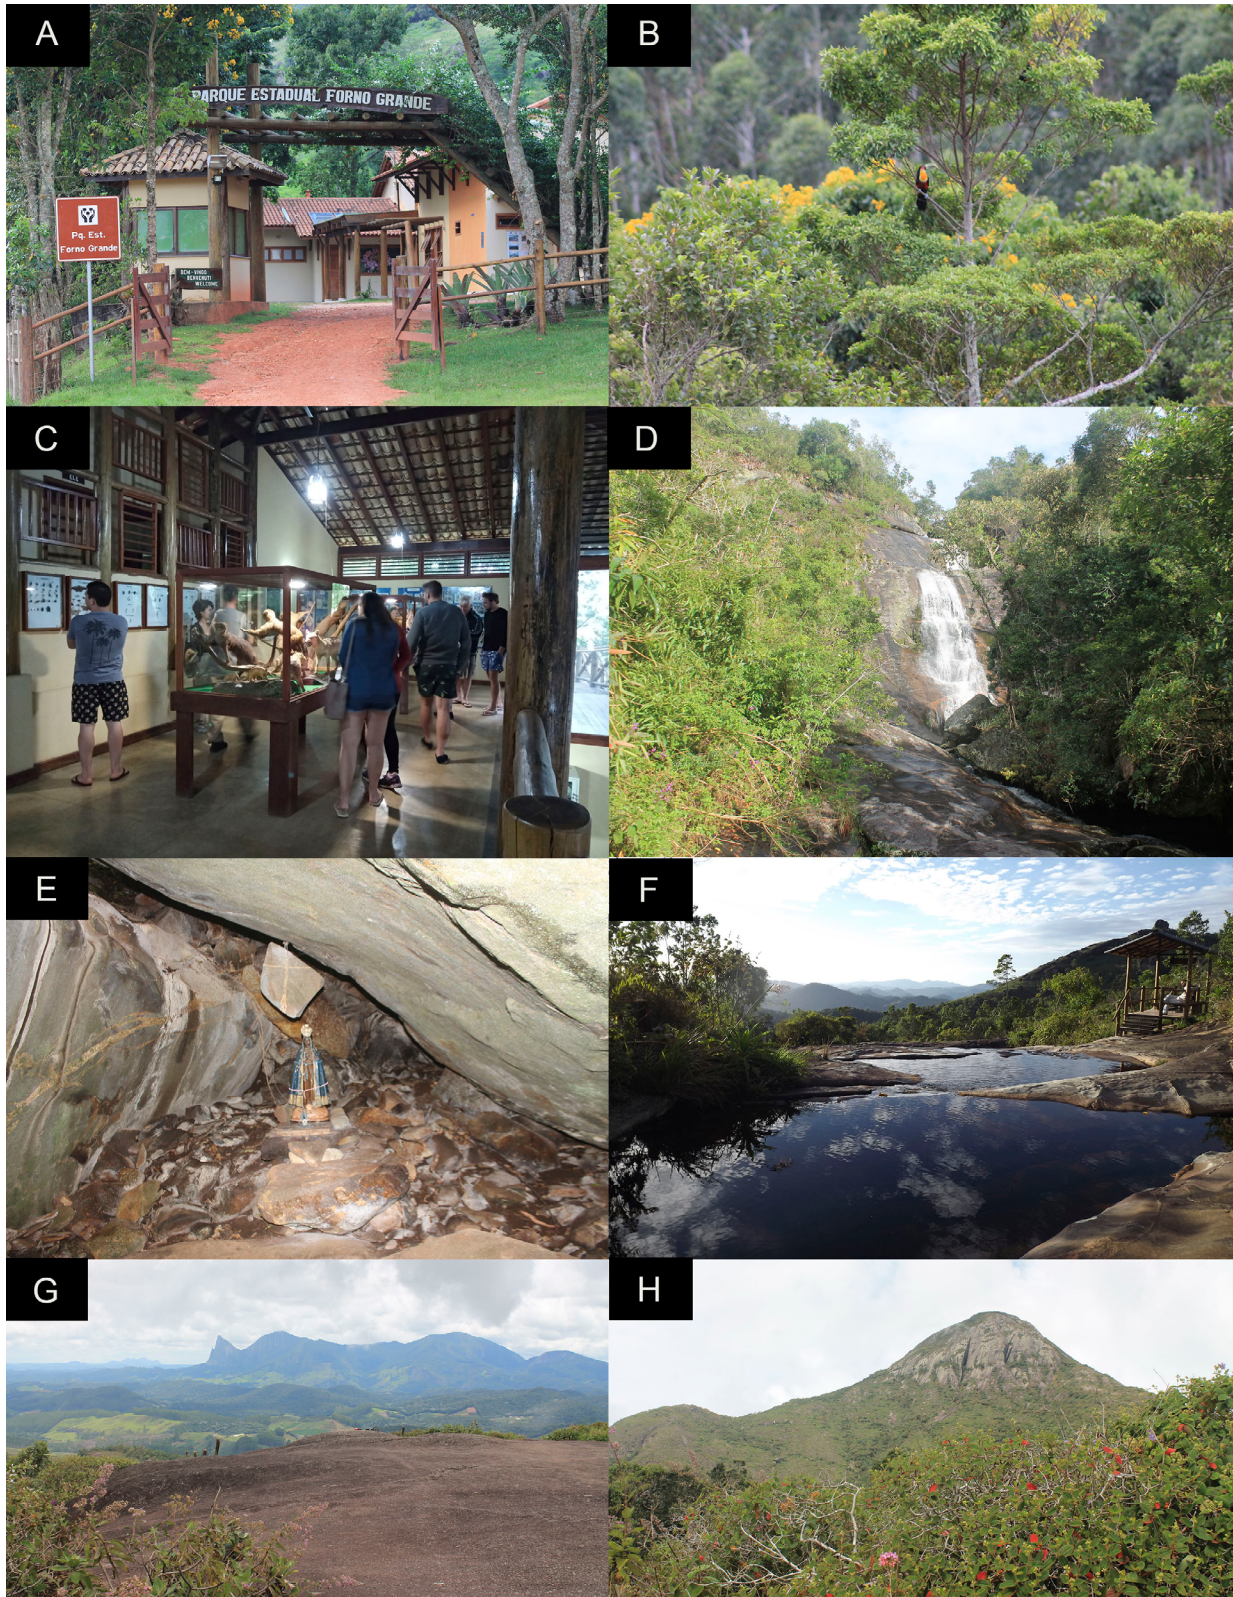
diversidades geológica e ecológica, intrinsecamente relacionadas, que constituem os atrativos turísticos do parque (Figura 4), descritos como:

- Centro de Visitantes “Olavo Perim Galvão”: o espaço possui uma exposição permanente de animais da fauna regional taxidermizados, além de informações sobre a vegetação e a história local; no local, são realizadas atividades de educação ambiental;

- Cachoeirinha: a cerca de 250 m do Centro de Visitantes, observa-se uma queda d’água, de aproximadamente 30 m de altura, sobre rochas graníticas, formando uma cachoeira com maior volume de água durante os meses chuvosos;

- Gruta da Santinha: a 470 m do Centro de Visitantes tem-se a Gruta da Santinha, formada há milhares de anos por processo erosivo, fragmentação e empilhamento das rochas. Seu nome refere-se à presença da estatueta de Nossa Senhora Aparecida, local de peregrinação de devotos;

- Poços Amarelos: a 1.200 m do Centro de Visitantes, localizam-se as piscinas naturais moldadas pela água, de cor amarelo-acastanhado, em razão da ação intempérica de rochas e matéria orgânica;

- Trilha Mirante da Pedra Azul: localizada a 2.320 m do Centro de Visitantes, do mirante natural é possível observar diversos monumentos geológicos, tais como: Pedra Azul, Pedra do Lagarto e Pedra das Flores (Domingos Martins), Pedra do Garrafão (Santa Maria de Jetibá), Frade e a Freira e o Pico do Itabira (Cachoeiro de Itapemirim); além do próprio pico do Forno Grande (Castelo), localizado no ponto mais elevado do parque homônimo.

**Figura 4.** Atrativos turísticos da trilha do Parque Estadual Forno Grande, em Castelo, Espírito Santo: (A) portaria de acesso ao Parque Estadual Forno Grande; (B) exemplo de fauna (tucano-de-bico-verde) e flora regional (fedogoso); (C) museu de taxidermia do Centro de Visitantes Olavo Perim Galvão; (D) acesso à Cachoeirinha; (E) Gruta da Santinha; (F) Poços Amarelos; (G) Mirante Pedra Azul; e (H) Pico do Forno Grande.

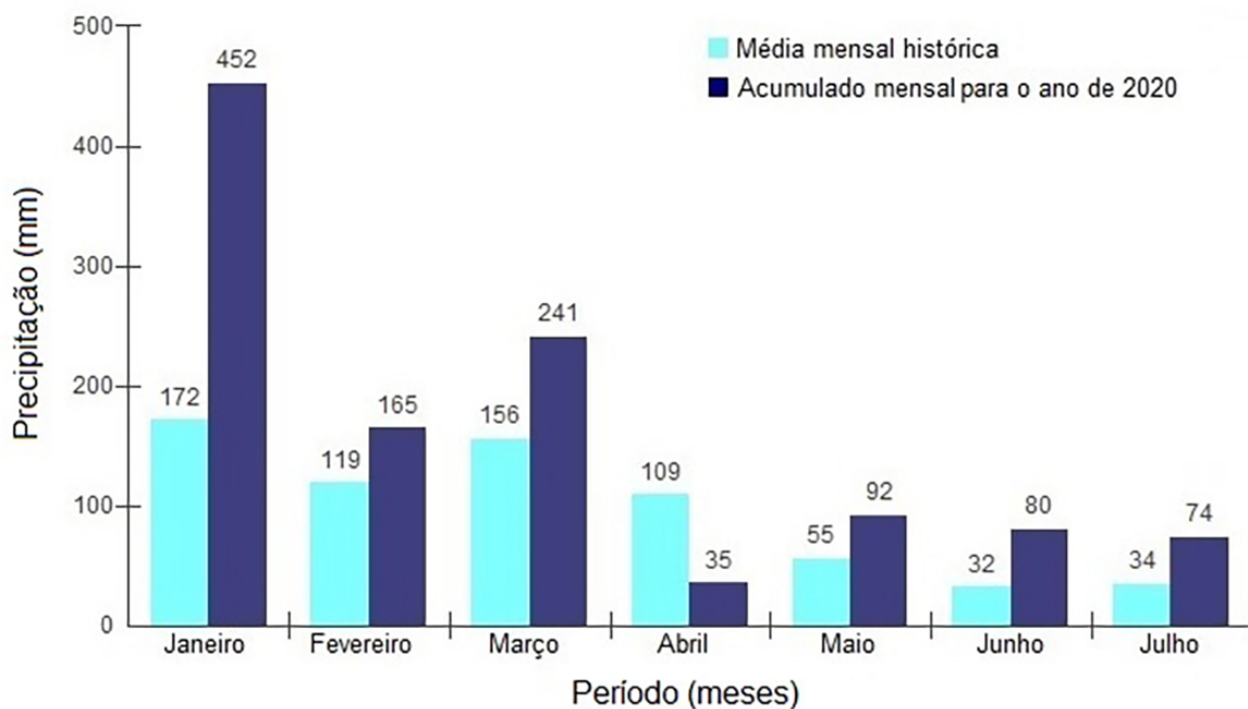
**Figura 7.** Precipitação média histórica e para o ano de 2020, de janeiro a julho, para o município de Castelo, Espírito Santo.

As quantidades precipitadas observadas em janeiro e fevereiro de 2020 correspondem a um aumento de 262,8 e 138,7%, respectivamente — a média histórica para a região, nesse mesmo período, é de 172 mm para o mês de janeiro e 119 mm para o mês de fevereiro (Figura 7).

Até certo ponto, o processo de erosão é uma parte inevitável do ciclo geológico natural; sendo assim, a trilha é gradualmente desgastada pela ação intempérica. Tanto que nos pontos P06 e P07 (Tabela 3) os indícios de erosão permanecem, mesmo após o fechamento da trilha do PEFG, o que pode ser explicado pela declividade do terreno (Figura 5), associada às características do solo, e pela precipitação em 2020 ter sido acima da média histórica (Figura 7).

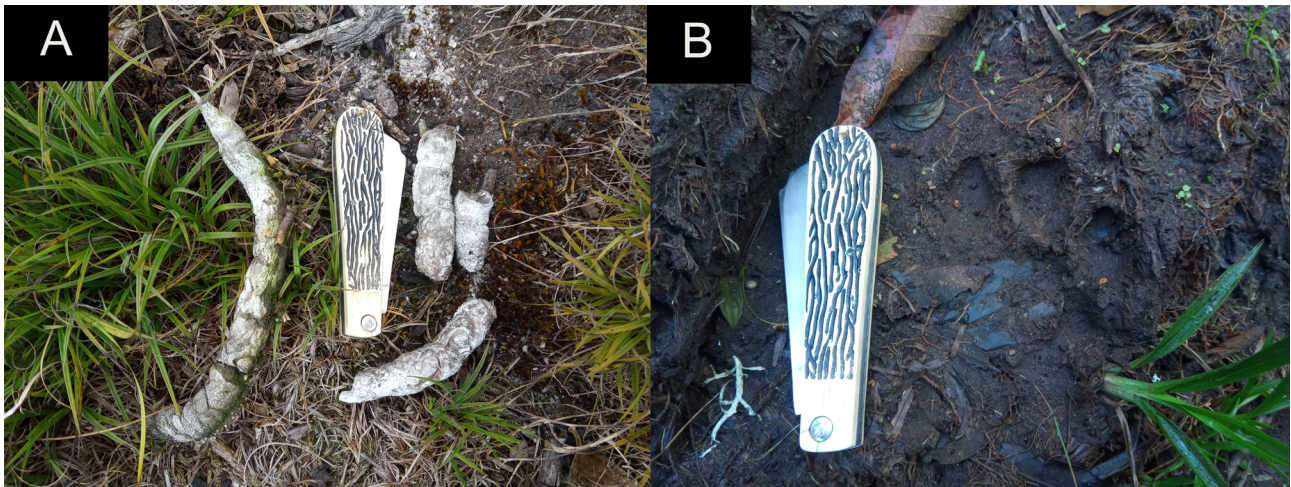
Observou-se, também, maiores indícios de presença de animais silvestres, como pegadas e fezes (Figura 9) ao longo da trilha. Isso indica que a visitação, por mais controlada que seja, causa impacto na fauna, afugentando os animais para áreas mais distantes da trilha. Cessada a visitação, os animais começaram a ocupar regiões antes não frequentadas.

**Figura 9.** Vestígios de animais encontrados na segunda avaliação: (A) fezes de felino e (B) pegada de felino presentes na trilha do Parque Estadual Forno Grande durante a pandemia da COVID-19.

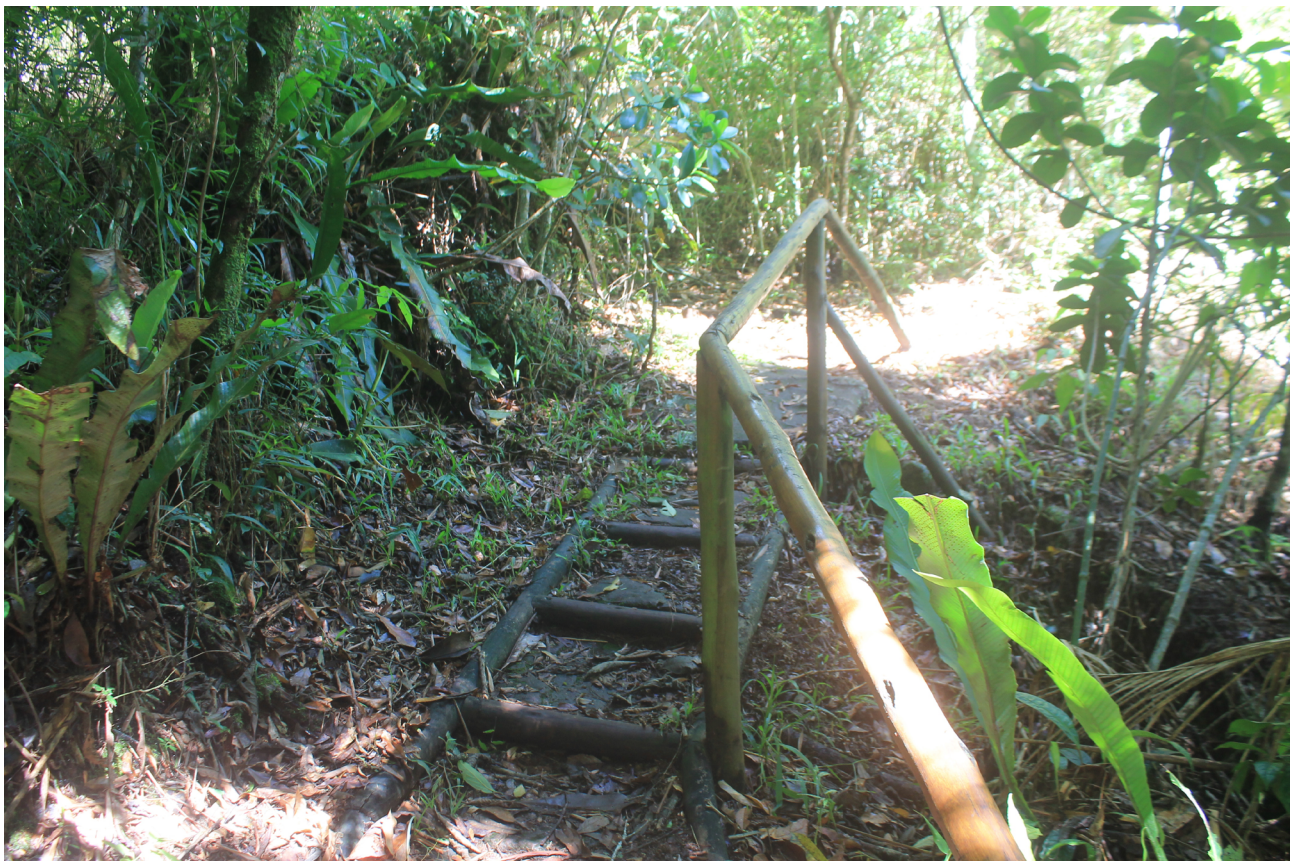
A utilização de longarinas na trilha do PEFG, dispostas transversalmente ao gradiente de declividade do solo,

tem como objetivo diminuir o comprimento de rampa. Dessa maneira, forma miniterraços, reduz a velocidade do escoamento superficial da água e seu poder erosivo, conforme a Figura 10. Andrade (2003) reforça que, além do aspecto conservacionista do solo, as longarinas proporcionam maior conforto de caminhada em trechos com declividades mais acentuadas.

**Figura 10.** Exemplo da utilização de longarinas para minimizar os danos causados por erosão hídrica na trilha do Parque Estadual Forno Grande.
