Caracterização das voçorocas da área urbana de Rio Preto da Eva (AM), Norte do Brasil

Characterization of gullies in the urban area of Rio Preto da Eva (AM), Northern Brazil

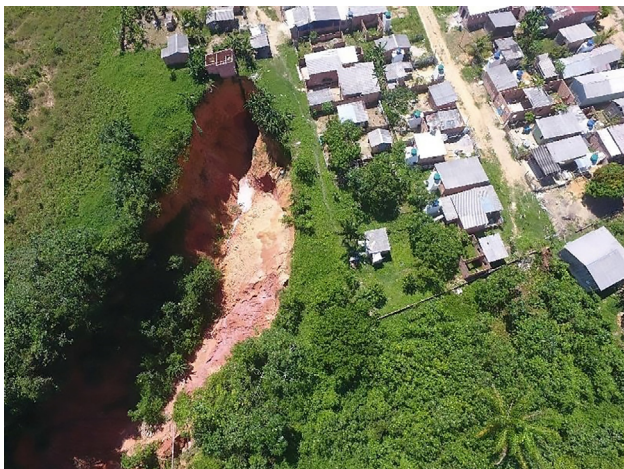
Figura 5. Voçoroca situada em conjunto residencial, Rio Preto da Eva-AM.

A segunda incisão verificada (voç. 2) está localizada no Conjunto Residencial São Sebastião (Figura 5). O surgimento dessa feição está diretamente associado à construção do conjunto residencial, no qual a drenagem pluvial foi direcionada para a encosta de forte declividade, sem a presença de dissipadores de energia e a meia-encosta.

a canalização das águas pluviais e servidas. Observou-se que o principal agente de expansão desta incisão é a água canalizada, que é despejada diretamente na sua cabeceira.

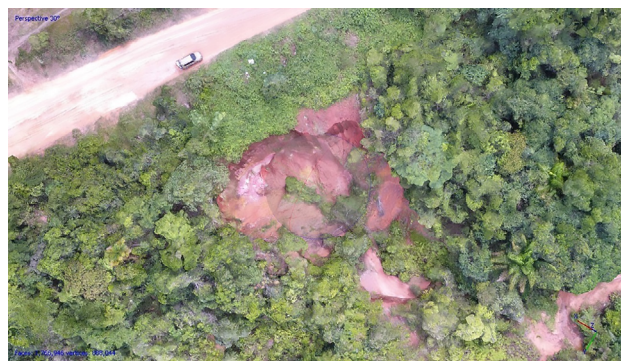
Figura 7. Voçoroca 3 em margem de via não pavimentada, Rio Preto da Eva-AM.

A terceira voçoroca identificada (Figura 7) fica localizada em uma via não pavimentada. Possivelmente, o surgimento dessa incisão deu-se em decorrência da abertura dessa via. Quanto à forma, foi caracterizada como retangular, e quanto ao tipo, como conectada.

Não há residências próximas ao entorno da incisão, apenas a estrada não pavimentada. Para Bigarella e Mazuchowski (1985), estradas não pavimentadas são apontadas como um dos condicionantes para o surgimento de voçorocas de origem antrópica.

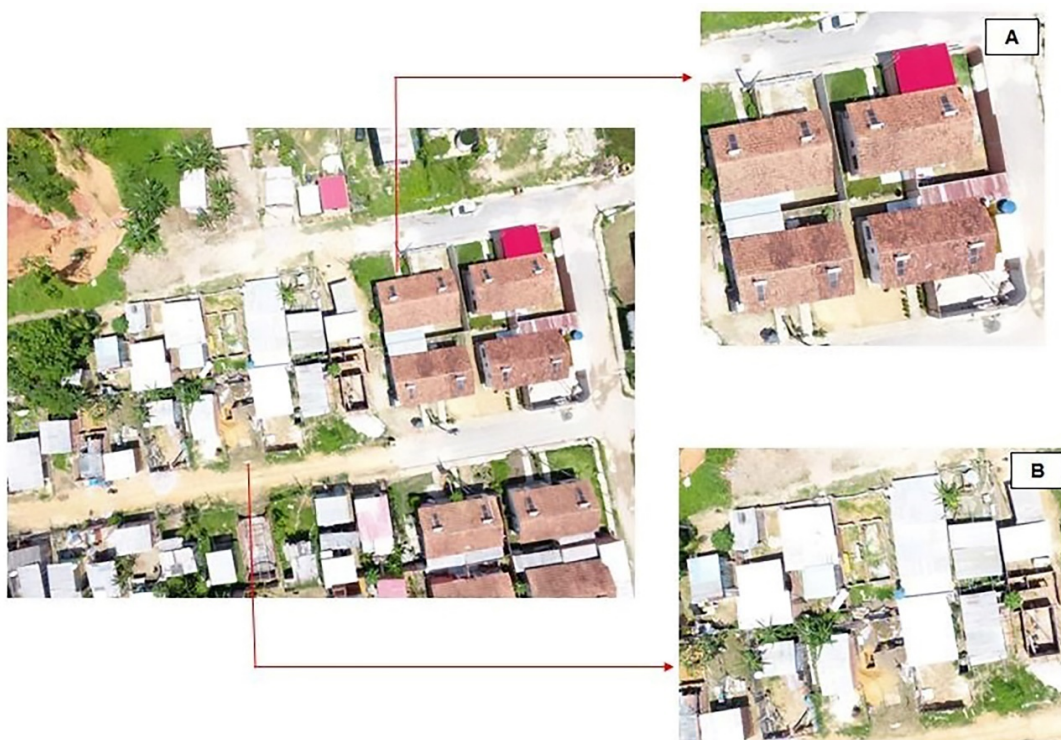
Figura 6. (A) Residências regulares e (B) residências irregulares. Rio Preto da Eva-AM.

Na borda esquerda, verifica-se a construção de residências irregulares que ultrapassaram o limite do conjunto habitacional (Figura 6), as quais estão mais propícias a serem afetadas pela incisão do que contribuem para a expansão desta. Ao passo que as moradias regulares contribuem diretamente com o fornecimento de água para o interior da voçoroca, o que, juntamente com as chuvas, favorece a expansão contínua dessa feição erosiva. A existência de canalizações nas cabeceiras de algumas voçorocas deixa evidente a importância da drenagem artificial como fator formador dessas e de outras feições (Vieira, 2008).

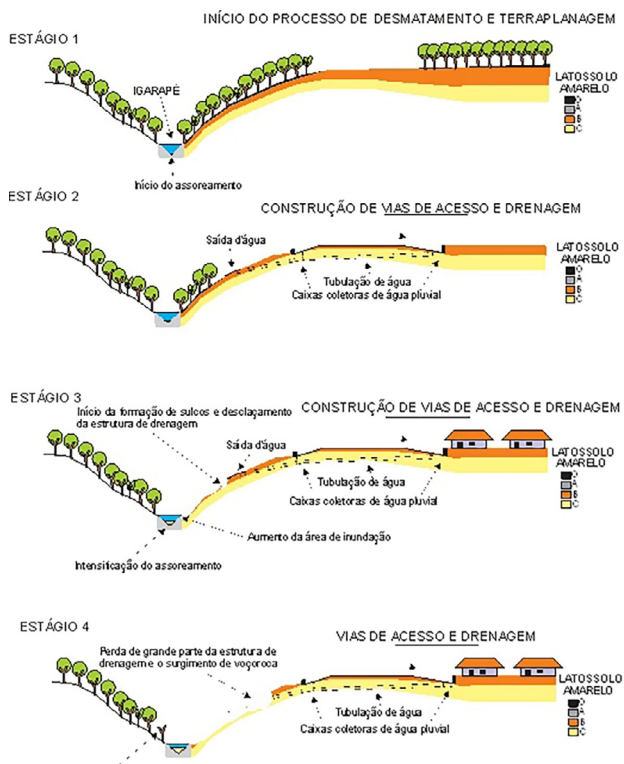
Figura 8. Modelo Esquemático de surgimento de voçorocas – desmatamento, terraplanagem, drenagem à meia-encosta e ocupação.

Essas três incisões podem ser agrupadas em dois modelos de surgimento e evolução de voçorocas, tal como descrito para Manaus, em 2008, sendo as voçorocas 1 e 2 relacionadas ao modelo esquemático 6, adaptado do modelo 1 (Vieira, 2008), o qual se refere à abertura de vias de acesso, sistemas de drenagem pluvial com saída à meia-encosta, incluída aqui a construção de moradias (Figura 8); e a voçoroca 3, ligada ao modelo esquemático 7, adaptado do modelo 1 (Vieira, 2008), o qual se refere à abertura de vias de acesso com drenagem pluvial à meia-encosta, mas, no caso específico, sem o sistema de drenagem e sem ocupação (Figura 9).

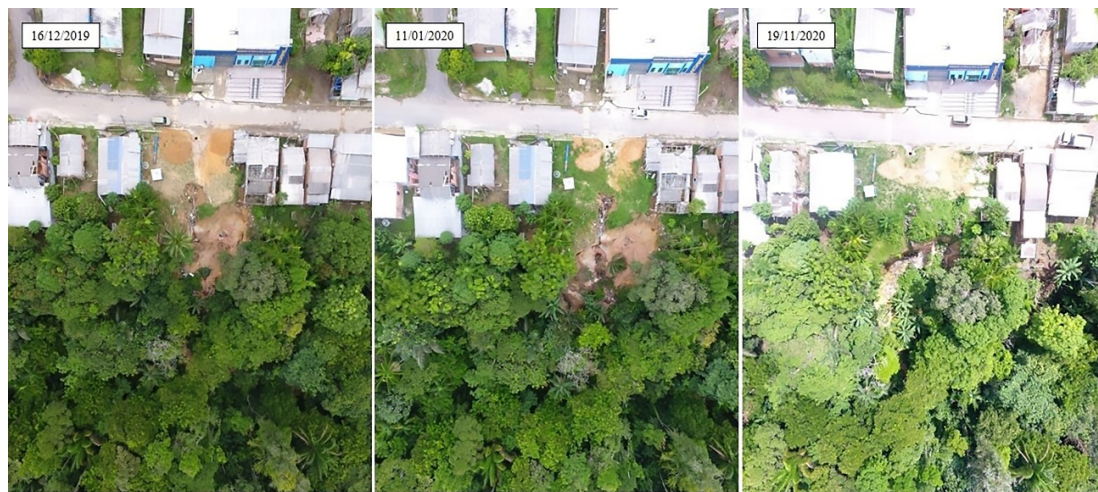
Figura 10. Evolução da voçoroca na rua 31 de março, Rio Preto da Eva-AM.

Essa incisão encontra-se em área urbanizada (Figura 10). No campo realizado em dezembro de 2019, verificou-se que houve tentativa de contenção da voçoroca, por parte do proprietário do terreno, por meio da canalização da água da chuva. Em janeiro de 2020, a voçoroca aumentou, principalmente em largura, e verificou-se, nesse momento, maior acúmulo de lixo em seu interior.

Em novembro de 2020, evidenciou-se aumento da largura e do comprimento da voçoroca, mas que se manteve

estável apenas em profundidade, resultados estes obtidos por meio dos dados morfométricos da voçoroca (Tabela 2). Na tentativa de contenção por parte dos moradores, mais lixo foi jogado no seu interior, ocorrendo, nesse mesmo período, aumento da vegetação interna e nas bordas, fato observado desde o monitoramento realizado em janeiro de 2020.

No monitoramento seguinte (19 de novembro de 2020), a estrutura física da segunda residência, que havia sido desmontada, mantinha-se no local. Entretanto, no último campo realizado no final do mesmo ano, essa estrutura havia sido retirada, devido ao aumento da incisão (Figura 10). A instabilidade da voçoroca provocou o crescimento da cabeceira

na qual a feição de forma retangular passou a ter duas cabeceiras, mudando, portanto, para a forma bifurcada.

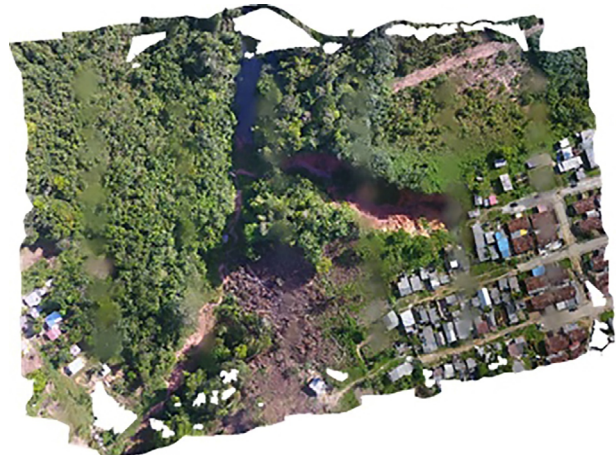
Figura 12. Material erodido e depositado no canal a jusante da voçoroca.

Essa voçoroca foi caracterizada como de forma retangular e do tipo conectada. Ela apresentou o maior potencial de degradação em relação às demais, visto que a construção do ortomosaico permitiu visualizar o material erodido desta e depositado no canal a jusante (Figura 12).

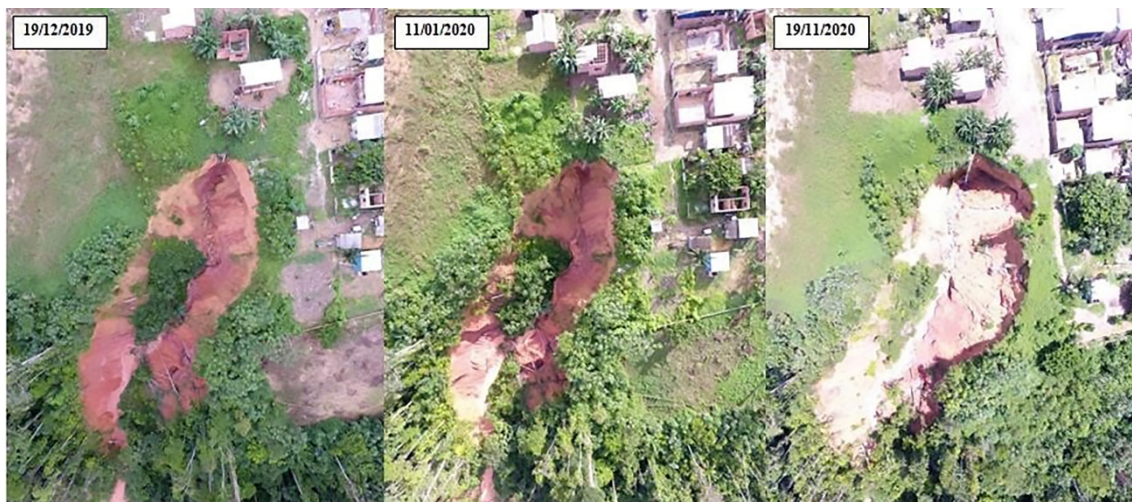
Figura 11. Evolução de voçoroca do conjunto residencial, Rio Preto da Eva-AM.

Por meio da sequência temporal (Figura 11), notou-se, pelas imagens feitas pelo VANT no campo realizado em novembro de 2020, aumento da cabeceira da voçoroca em direção às residências quando comparadas às imagens obtidas nos campos anteriores.

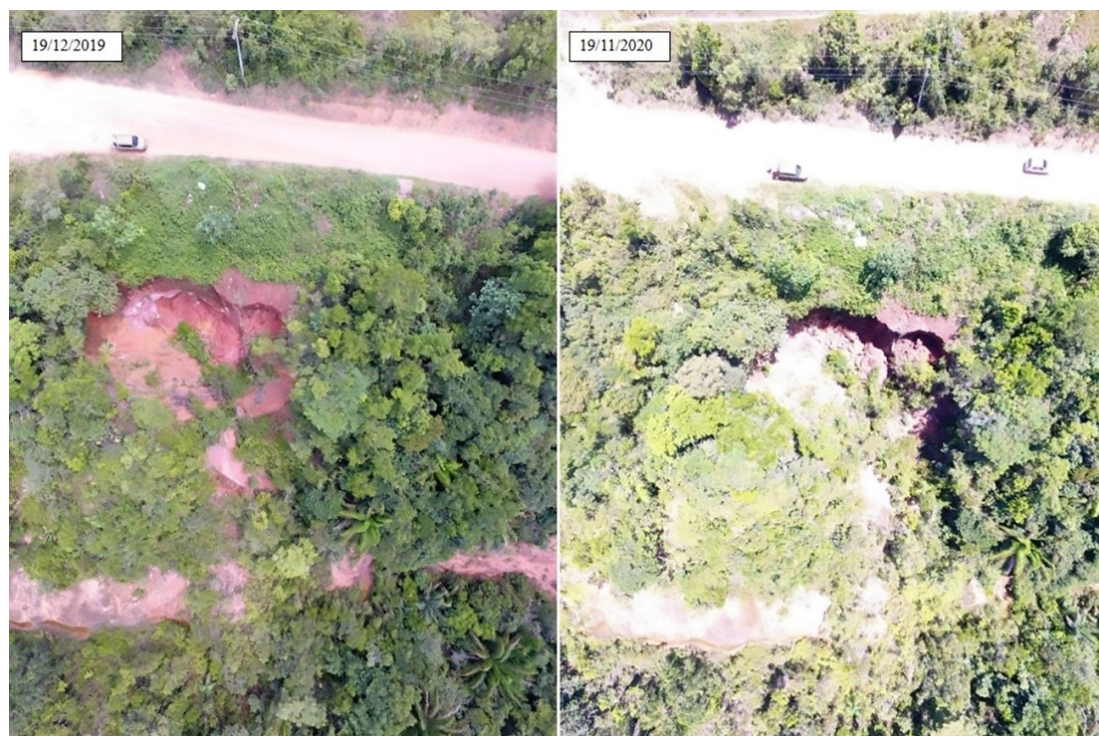
Figura 13. Evolução da voçoroca em via não pavimentada, Rio Preto da Eva-AM.

A falta de planejamento na cidade possibilitou o surgimento da feição com abertura da estrada. Vale destacar a observação de Bigarella e Mazuchowski (1985), quando afirmam que os movimentos de massa frequentes ao longo dos cortes nas rodovias ocasionam a desestabilização da encosta, possibilitando, conseqüentemente, o surgimento de voçorocas de origem antrópica. Apesar de esta incisão não ter sido originada por movimentos de massa, a abertura dessa estrada possibilitou o direcionamento das águas da pista para a encosta, abrindo uma incisão menor (possivelmente sulco, e que depois evoluiu para ravina) que evoluiu para a atual voçoroca (Figura 13). Do monitoramento realizado em janeiro de 2020 para o último, em agosto de 2021, verificou-se que a incisão manteve seus parâmetros dimensionais, demonstrando, portanto, estabilidade.
