CONSERVAÇÃO DA ARQUITETURA
MODERNA: AS FACHADAS DO
EDIFÍCIO COPAN

Pós, Rev. Programa Pós-Grad. Arquit. Urban. FAUUSP. São Paulo, v. 27, n. 50, e162808, 2020.

MODERN ARCHITECTURE: THE FAÇADES OF COPAN BUILDING

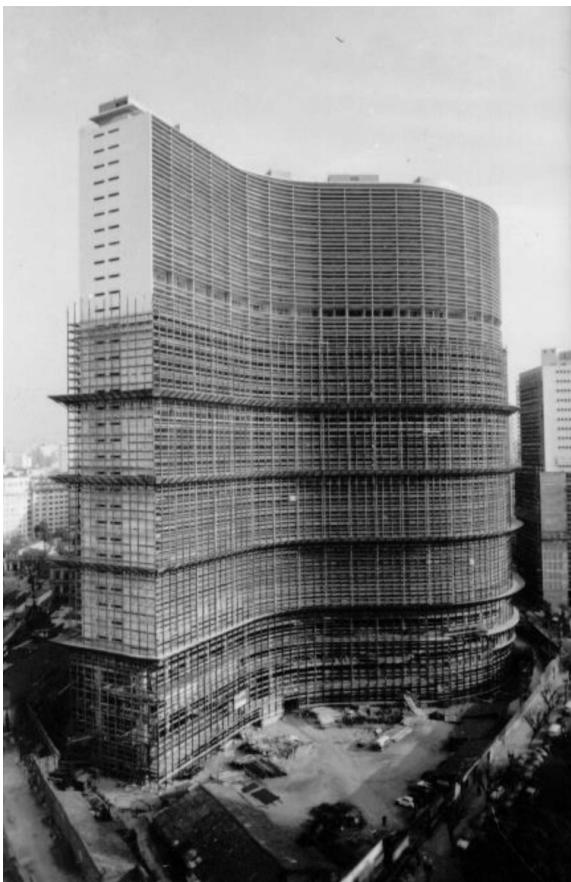
Figura 5 – Fase final da construção do Copan
Fonte: Acervo do Condomínio Copan.

Ao final, apenas o edifício residencial foi construído (Figura 5). O edifício hoteleiro não chegou a sair do papel e, em seu lugar, foi construída uma agência bancária projetada pelo arquiteto Carlos Lemos, que dissuadiu o banqueiro da ideia de um edifício neoclássico e conseguiu manter a volumetria proposta por Niemeyer para o conjunto (LEAL, 2003).

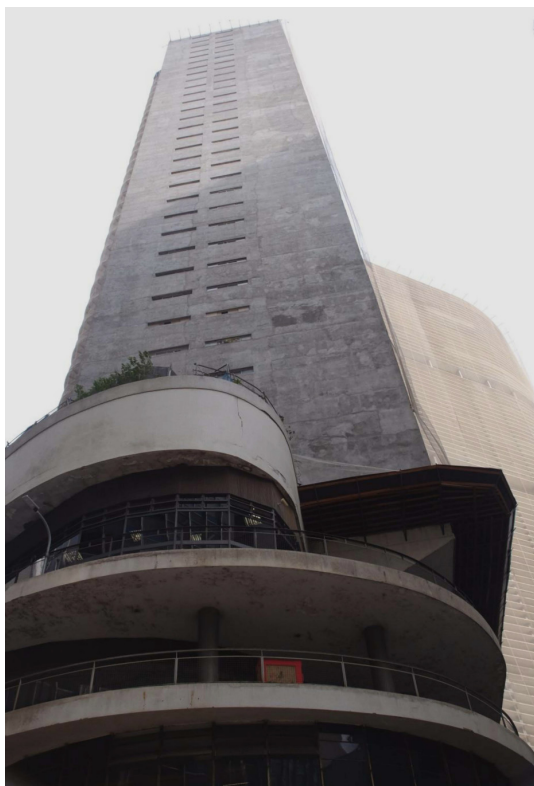
Figura 9 – Vista parcial da Fachada Noroeste e Principal com a tela de proteção
Fonte: Acervo da autora.

Após a restauração das fachadas do Edifício Copan (Figura 9) será necessária a adoção de políticas de conservação embasadas na sistematização das ações de manutenção preventiva, a fim de retardar a deterioração e a necessidade de grandes e onerosas intervenções de restauro (BONFIM, 2019).
