## Análise da vulnerabilidade das edificações em áreas afetadas por movimentos de massa

### Assessment of building vulnerability in areas affected by mass movements

Tamiris Lopez Ferreira\*<sup>1</sup>

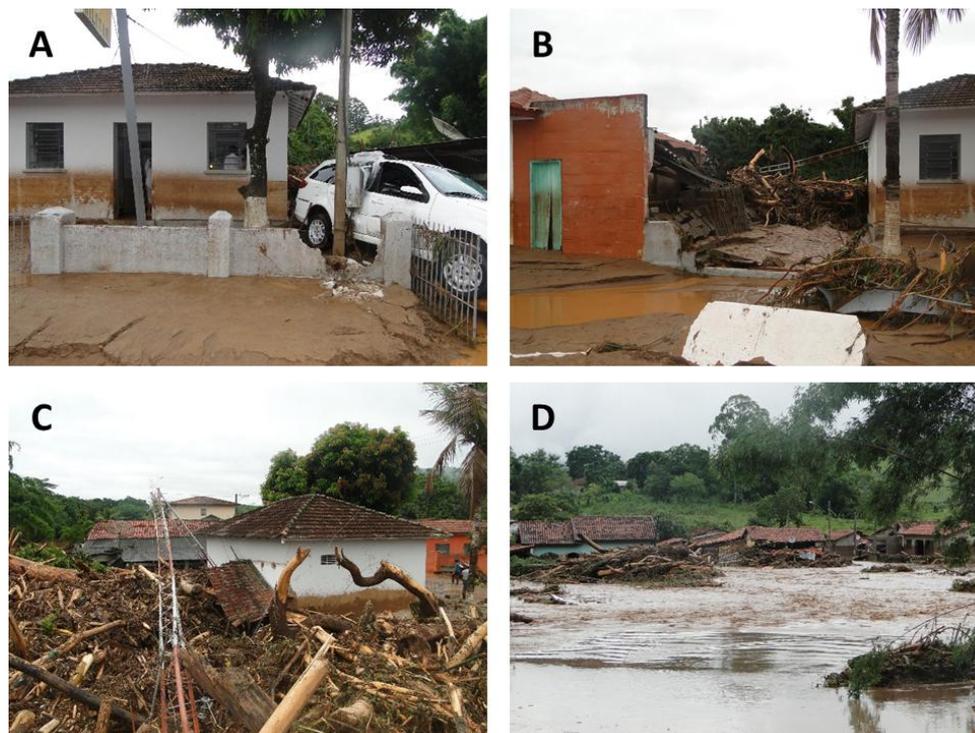
**Figura 2:** Área urbana do município de Itaoca, SP, afetada por fluxo de lama em 2014. A) Danos causados pela inundação. Nota-se o alcance da água dado pela marca na parede; B) Edificação destruída por detritos lenhosos; C) Acúmulo de material mobilizado pela inundação; D) Inundação que atingiu as edificações em Itaoca. Fonte: Prefeitura de Itaoca, SP.

No centro da cidade de Itaoca as edificações mais afetadas foram àquelas localizadas junto às margens do rio Palmital e a montante da ponte Centro-Vila Ribas, que ao reter o material lenhoso vindo com fluxo,

potencializou a inundação que se espalhou para as residências do bairro Vila Ribas ao entorno e a jusante da ponte (BROLLO *et al.*, 2015; MATOS *et al.*, 2018) (**Figura 2**).

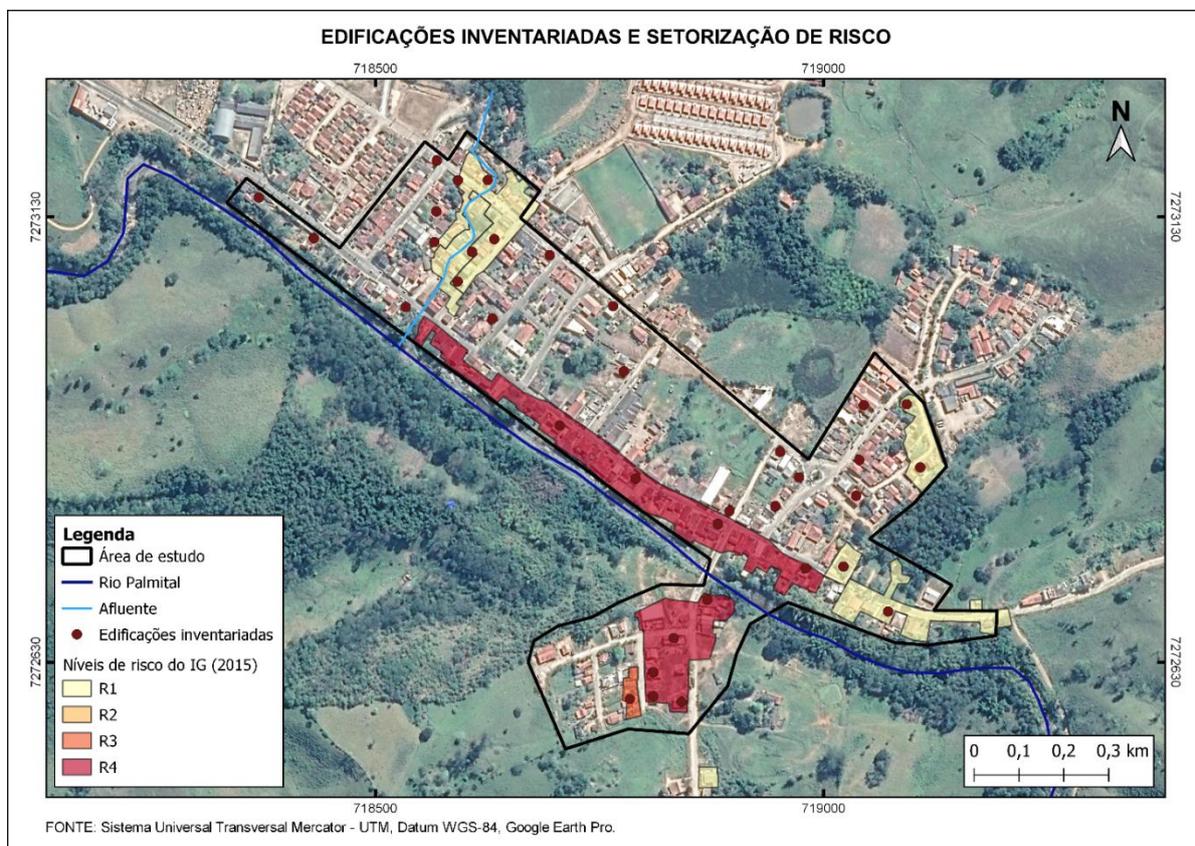
**Figura 3:** Edificações inventariadas e Setorização de Risco (IG, 2015).

De modo a analisar a vulnerabilidade das edificações do centro urbano de Itaoca, foi determinado um perímetro de estudo que incorporasse a Setorização de Risco feita após o evento de 2014, que classificou quatro níveis de Risco (R1: Baixo; R2: Médio; R3: Alto; R4: Muito Alto) a partir da correlação das características dos processos de movimentos de massa e seu alcance, de dados do meio físico, índices do relevo e levantamentos de campo para a elaboração de dados cartográficos em escala 1:3.000 (IG, 2015). Neste perímetro foram inventariadas 36 edificações, o que corresponde a estimados 10% do total de edificações residenciais, buscando como critério de amostragem a distribuição das edificações na área e incluindo edificações tanto dentro dos setores de risco (em todos os níveis) quanto fora, além da disposição do arruamento (**Figura 3**).

O Mapa de Densidade (**Figura 5B**) se mostra distinto da Setorização de Risco elaborado por IG (2015) (**Figura 3**). Naquele trabalho, por exemplo, é destacado um setor de Risco Muito Alto (R4) ao longo da margem esquerda do Rio Palmital, enquanto é definido um Setor de Risco Baixo (R1) para a área ao Norte, o que é o oposto do mapa aqui apresentado. Todavia, há uma coincidência entre um setor R4 e Muito Alta Vulnerabilidade no setor Sul da área (**Figura 5B**).

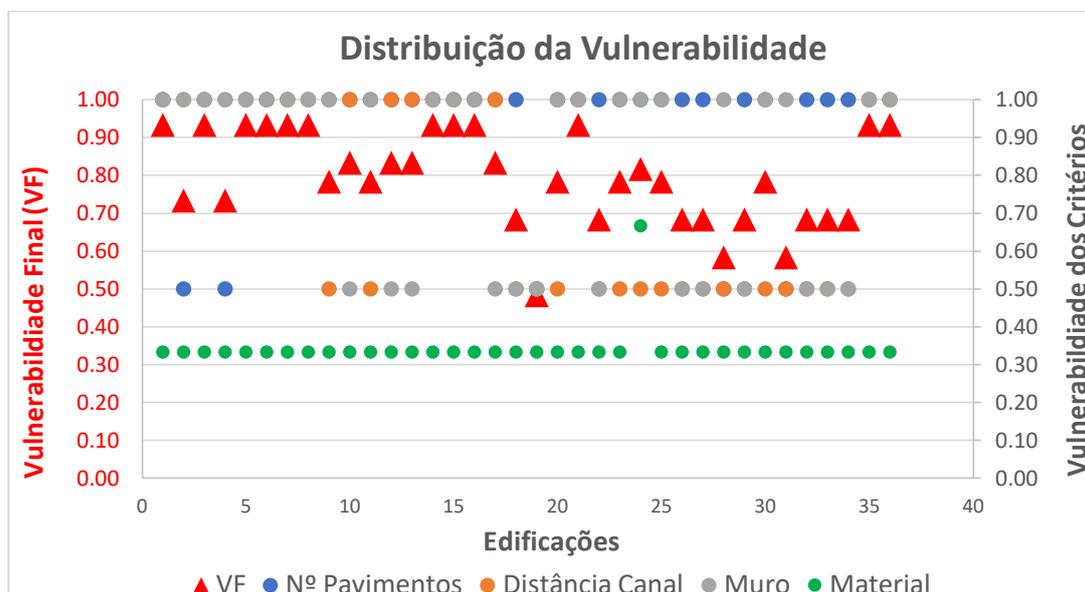
**Figura 4:** Distribuição da Vulnerabilidade Final e da Vulnerabilidade de cada critério avaliado.

A VF para as 36 edificações revela que houve uma variação entre um mínimo de 0,48 a um valor máximo de 0,93 (**Figura 4**), registrando uma Média de 0,80, de Moda 0,93 e Mediana de 0,78. O resultado da Moda é bastante significativo, uma vez que 12 edificações alcançaram este alto valor (0,93) enquanto apenas uma registrou um valor de 0,48. Em resumo, há uma maior quantidade de edificações com valores de VF de 0,93, implicando em uma vulnerabilidade muito elevada.

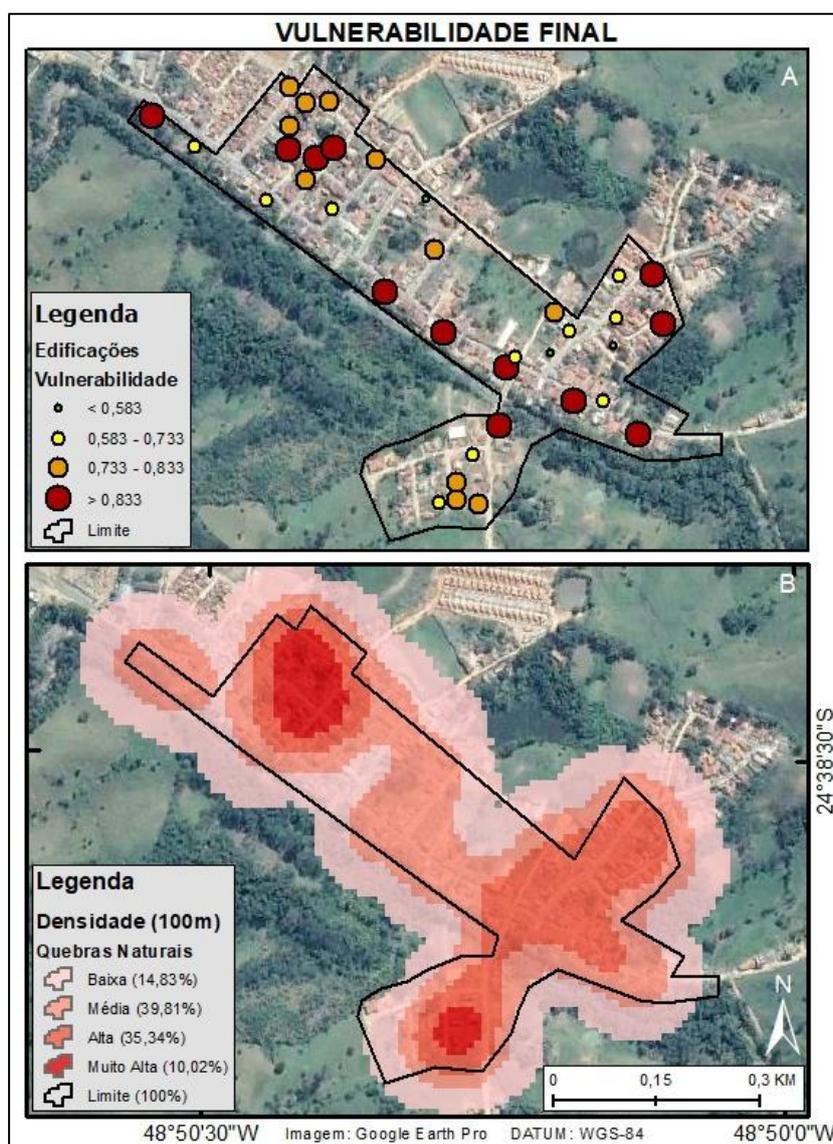
**Figura 5:** A) Edificações inventariadas com o resultado da Vulnerabilidade e B) Mapa de Densidade da vulnerabilidade das edificações.

A distribuição percentual das classes do Mapa de Densidade indica que um pouco mais de 14% da área tem Baixa Vulnerabilidade, aumentando para 39% e 35% entre as duas classes intermediárias e, com redução para 10% para a classe de Muito Alta Vulnerabilidade (**Figura 5B**).

Deve-se destacar que a maior parte das edificações inventariadas ao longo do Rio Palmital também registraram, individualmente, altos valores de Vulnerabilidade, contudo, diante do espaçamento entre elas, a densidade foi menor. Contrariamente, o espaçamento das edificações no setor Norte é menor e, ainda, ocorrem outras edificações com vulnerabilidade  $>0,73$ , ou seja, há um maior número de edificações com vulnerabilidade variando entre  $>0,73$  a  $>0,83$  (**Figura 5A**), em uma área menor.

O fato de haver uma Baixa Vulnerabilidade para as edificações situadas ao longo do Rio Palmital, conforme indicado pelo Mapa de Densidade (**Figura 5B**) não é indicativo de ausência de vulnerabilidade, como revelam os valores individuais de cada edificação, lembrando que não houve nenhuma edificação com valor de Vulnerabilidade  $<0,48$ . Deste modo, mesmo as faixas de Baixa Vulnerabilidade no Mapa da **Figura 5B** indicam uma vulnerabilidade significativa. Esse entendimento se associa aos resultados de Matos *et al.* (2018) que inventariam as edificações danificadas pelo evento de 2014 em Itaoca, indicando que várias delas foram danificadas justamente ao longo do Rio Palmital. E encontra par no trabalho de Almeida *et al.* (2016) que, ao analisarem um índice de exposição a desastres naturais, qualificaram como baixa exposição os valores superiores a 0,55, numa classificação que varia até 1.

Um ponto de destaque é que a maior densidade de vulnerabilidade (**Figura 5B**) possui uma forte associação com a ocorrência de lotes de menor tamanho circundando a edificação, ao passo que mesmo àquelas edificações com maior vulnerabilidade, a exemplo daquelas localizadas ao longo do Rio Palmital, com valores individuais  $>0,83$  (**Figura 5A**), demonstraram uma espacialização de menor valor da vulnerabilidade, o que pode ser explicado diante da distância entre as amostras, o que é um reflexo da dimensão do tamanho dos lotes. Por fim, mesmo em não havendo coincidência direta com os níveis de risco da setorização (IG, 2015), a menor Vulnerabilidade não anula a condição do nível de Risco mapeado e, tampouco um menor nível de risco, implica em uma menor Vulnerabilidade.

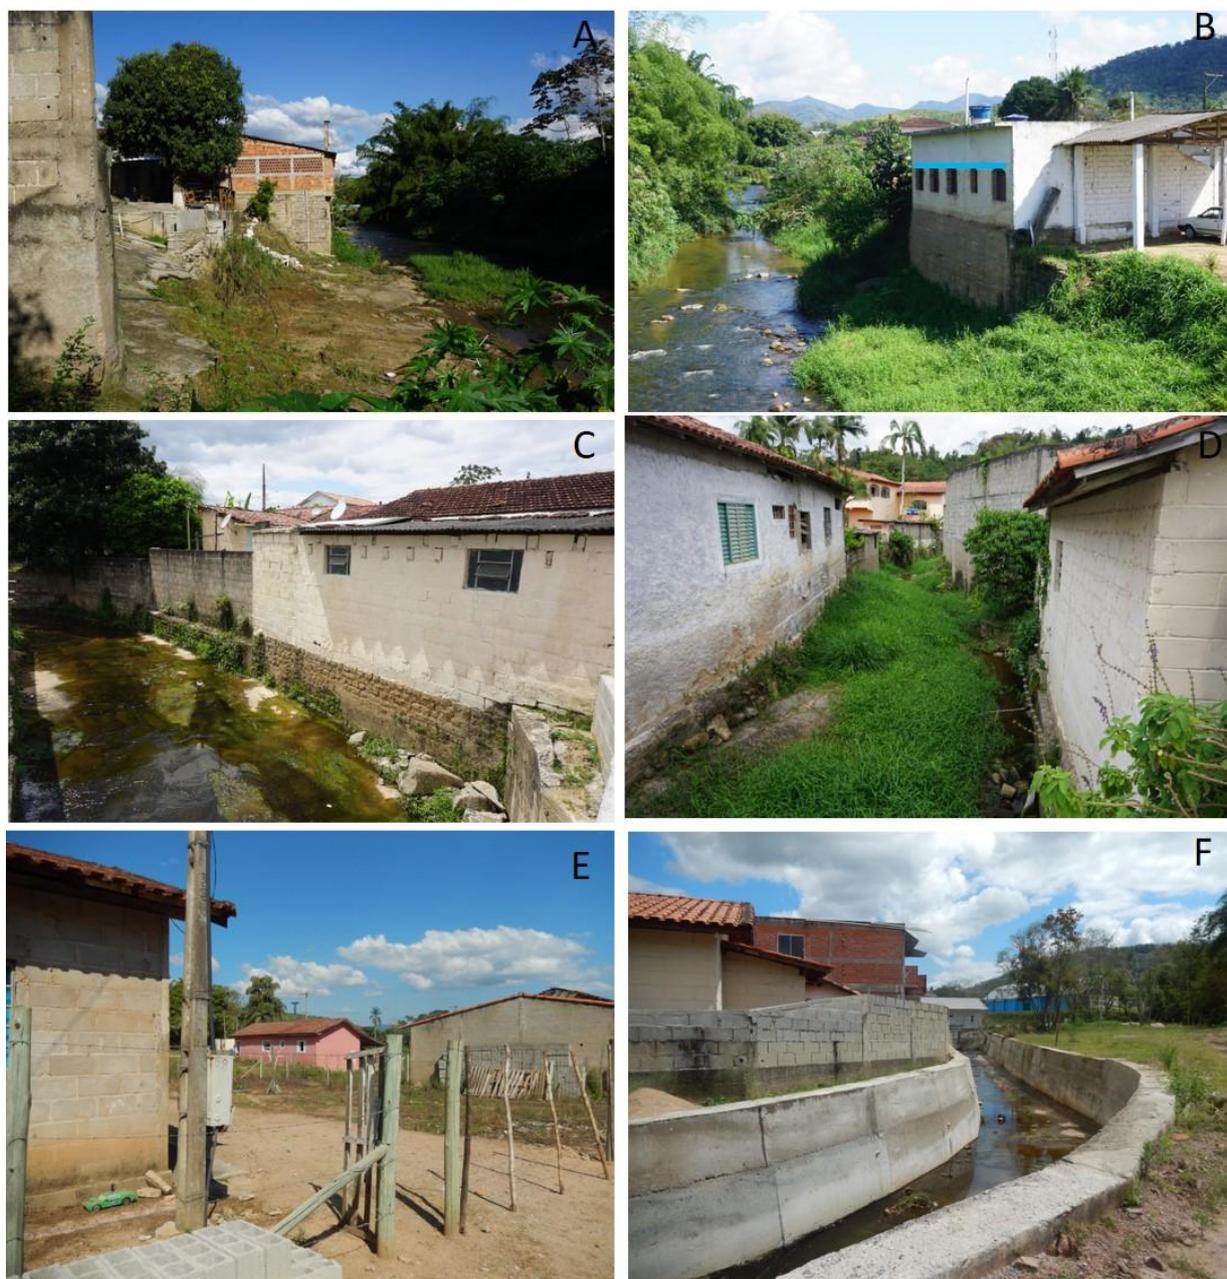
**Figura 6:** Exemplos dos tipos de edificações presentes na área de estudo. A e B) Edificações às margens do Rio Palmital (nota-se a ausência de muro), a linha em azul indica o alcance da inundação de 2014; C e D) Edificações às margens do afluente do Palmital, uma área com a maior concentração de Muito Alta Vulnerabilidade; E) Edificação no Setor Sul, nota-se a ausência de muros; F) Edificação às margens do afluente, nota-se a presença de muro de alvenaria.

A maior concentração de edificações com VF entre 0,73 a >0,83 foi no setor Norte da área, fato associado a não existência de Muros de Alvenaria e a Proximidade junto ao canal afluente do Rio Palmital, o que implicou na definição de uma Muito Alta Vulnerabilidade. Ao longo do Rio Palmital ocorrem as outras sete edificações com um maior VF (>0,83), intercaladas por duas com VF de até 0,73 (**Figura 5A**). De fato, a ausência de barreira de proteção nas edificações foi determinante na elevação da vulnerabilidade, havendo uma clara concentração no setor mencionado, mas com ocorrência distribuída para toda a área avaliada (**Figura 6**).
