SOBRE O DESLIZAMENTO DE LAMA TURFOSA OCORRIDO EM CAMPOS DO JORDÃO, SP, EM AGOSTO DE 1972

Sérgio Estanislau do Amaral e Gildo Fernando Fuck
Departamento de Geologia Geral

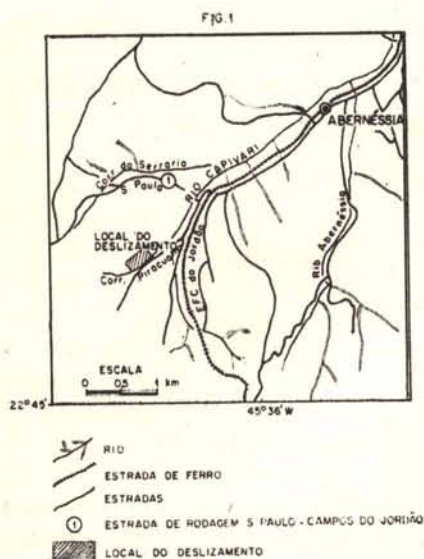
No dia 18 de agosto de 1972, às 8 e 15 da manhã, verificou-se um deslizamento de cerca de 70.000 mil metros cúbicos de lama altamente aquosa e rica em matéria orgânica de origem vegetal, numa vila operária chamada Vila Albertina, situada quase 2 km a sudoeste da entrada principal para Campos do Jordão (Fig.

1). O fluxo de lama causou o soterramento de 60 casas e a morte de 17 pessoas. A principal finalidade desta nota é descrever com pormenores a lama que se deslizou e sugerir as medidas a serem tomadas a fim de que sejam evitados acidentes análogos, muito embora as probabilidades sejam mínimas para que tal fenômeno se repita. Neste trabalho preliminar foi adotada a técnica proposta por Záruba e Mencl
