O USO DE TECNOLOGIAS CAD PARA (RE)CONHECER O PATRIMÔNIO BRASILEIRO EM RISCO DE DESAPARECIMENTO: A REMONTAGEM DIGITAL DO CHALÉ DE FERRO BELGA DESMONTADO NA DÉCADA DE 1980

THE USAGE OF CAD TECHNOLOGIES TO RECOGNIZE THE BRAZILIAN HERITAGE AT RISK OF DISAPPEARANCE: THE DIGITAL ASSEMBLY OF THE BELGIAN IRON CHALET DISASSEMBLED SINCE THE 1980'S

Flávia Olegário Palácios¹, Thais Alessandra Bastos Caminha Sanjad²

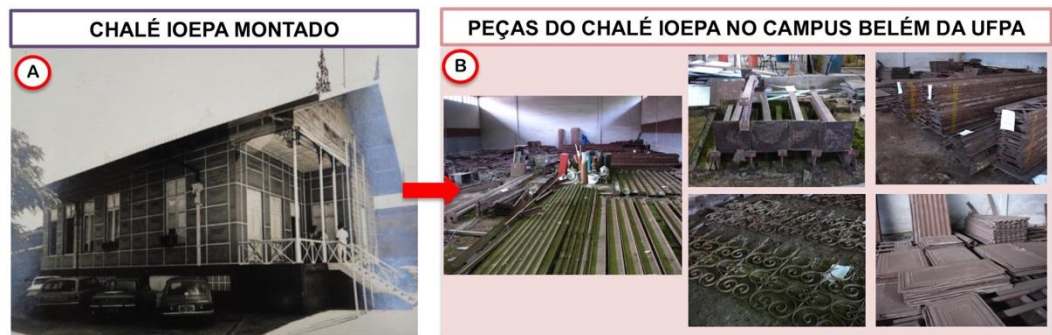
Figura 2. Chalé IOEPA montado na década de 1970 (A) e peças do chalé no Campus Belém da UFPA após desmontagem (B).

Nesse contexto, o chalé IOEPA, exemplar único da arquitetura de ferro, infelizmente, ainda está desmontado e no aguardo de futura remontagem e reestruturação da sua leitura como patrimônio histórico edificado (PALÁCIOS, 2011). A ausência de remontagem gerou várias notícias nos jornais da época, que enfatizavam o valor patrimonial do chalé e o descaso com as peças (O LIBERAL, 1991), com estruturas visivelmente corroídas. Após solicitação de remanejamento dos componentes do edifício do Bosque Rodrigues Alves, em função dos visíveis sinais de corrosão, estes foram guardados no campus de Belém da UFPA em 1991 (Figura 2)

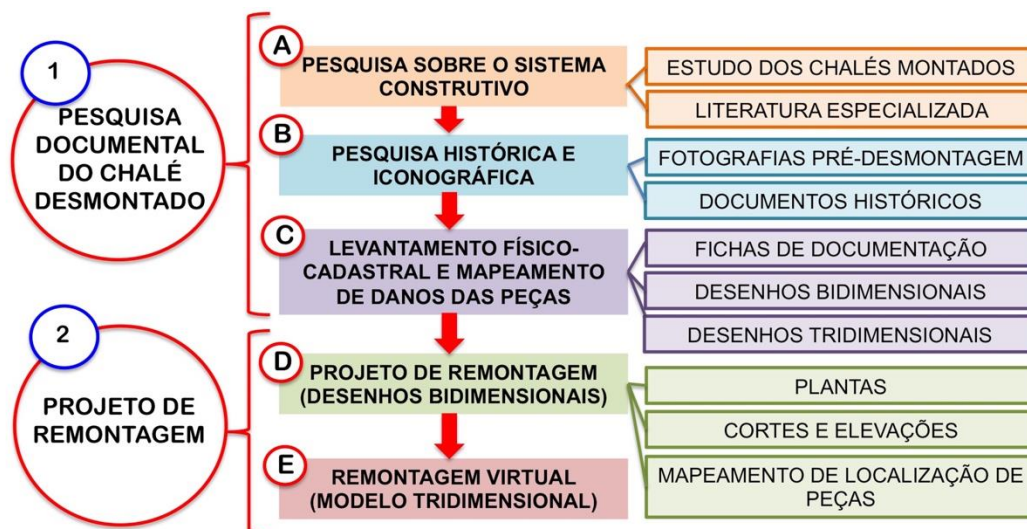
Figura 3. Fluxograma esquemático da abordagem metodológica da pesquisa

A abordagem metodológica seguiu duas fases sequenciais: 1) pesquisa documental do chalé desmontado e 2) Projeto de remontagem (Figura 03). A primeira fase compreende as etapas referentes ao conhecimento e documentação do edifício, abrangendo: A) estudo sobre o sistema construtivo; B) pesquisa histórica e iconográfica; e C) levantamento físico-cadastral e mapeamento de danos das peças, etapa mais longa da pesquisa. A segunda fase compreende as etapas: D) projeto de remontagem e E) remontagem virtual. As etapas estão descritas de forma esquemática a seguir na Figura 03.

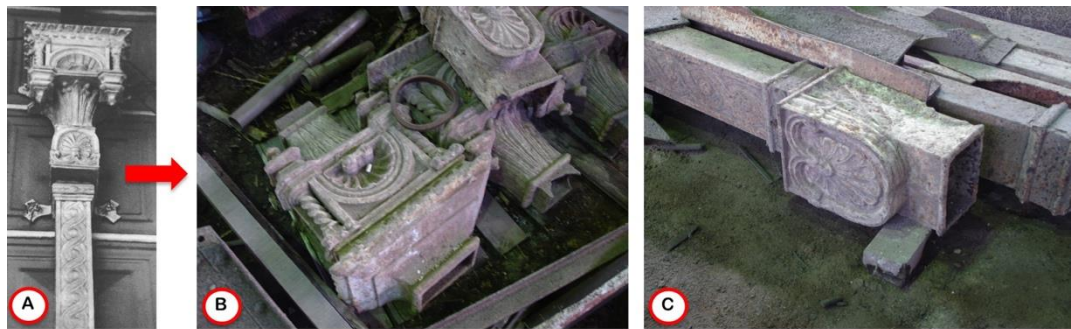
Figura 4. (A) Cabeça de duto vertical ornamental da W. MacFarlane & Co. (B) Cabeça de duto vertical ornamental da W. MacFarlane & Co. (C) Cabeça de duto vertical ornamental da W. MacFarlane & Co.

Além das peças corroídas e não passíveis de reutilização, notou-se, ao fim do levantamento físico cadastral, que algumas peças estavam faltando, provavelmente perdidas no processo de desmontagem e transporte, para as quais serão necessárias réplicas. Mas algumas outras peças “sumiram” no decorrer da pesquisa, correspondentes às cabeças de dutos verticais ornamentais da W. MacFarlane & Co e perfis “I” de 68cm de altura. Os perfis já tinham sido registrados e desenhados em formato bidimensional e tridimensional, mas os dutos verticais não foram documentados, e possivelmente foram furtados em função do valor estético e histórico (Figura 04).

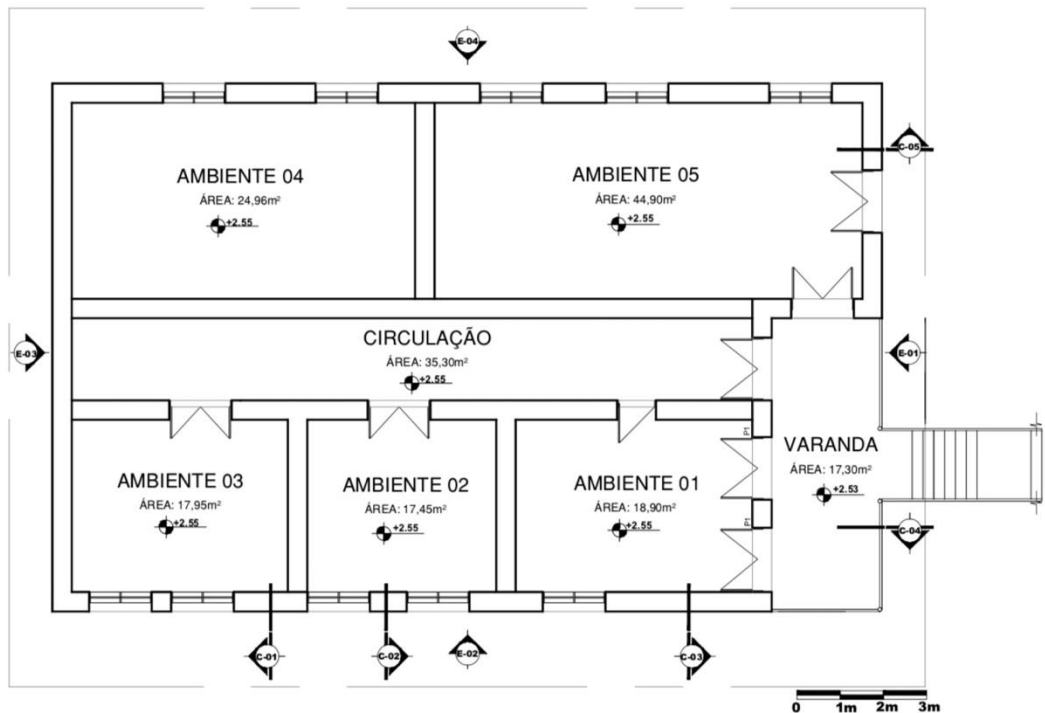
Figura 5. Planta do chalé desmontado.

A primeira parte do projeto de montagem foi o desenho da planta (Figura 5) de aproximadamente 12m x 20m. A planta foi resultado dos estudos de iconografia histórica e desenhos antigos do chalé montado. Nesta fase foi determinada a dimensão do edifício, a disposição dos ambientes internos, a dimensão e localização das esquadrias, e a marcação dos pilares, baseadas na disposição de espaços de quando o chalé estava montado.
