Igreja Matriz de São Raimundo Nonato/PI: uma análise a partir da arqueologia da arquitetura

MAIA, A.R.N.; AMARAL, A.M. Igreja Matriz de São Raimundo Nonato/PI: uma análise a partir da arqueologia da arquitetura. R. Museu Arq. Etn. 34: 72-86, 2020.

Resumo: Este trabalho estuda o edifício histórico da Igreja Matriz de São Raimundo Nonato/PI, pelo viés da arqueologia da arquitetura. Trata-se de uma edificação de grande valor histórico para a cidade e uma de suas construções mais antigas: foi erigida em 1876, data anterior à própria emancipação da cidade. O foco principal deste trabalho foi identificar, analisar e descrever as características arquitetônicas e construtivas presentes na estrutura externa da Igreja, ou seja, a fachada. A arqueologia da arquitetura e a arqueologia histórica nos deram o embasamento teórico e metodológico necessário para analisar essas características e, por meio dos apontamentos da bibliografia especializada, identificar comparativamente que ela se correlacionava aos modelos arquitetônicos vigentes no período colonial. Partindo desses pressupostos foi possível elencar 22 características arquitetônicas e construtivas coloniais na fachada da Igreja Matriz,

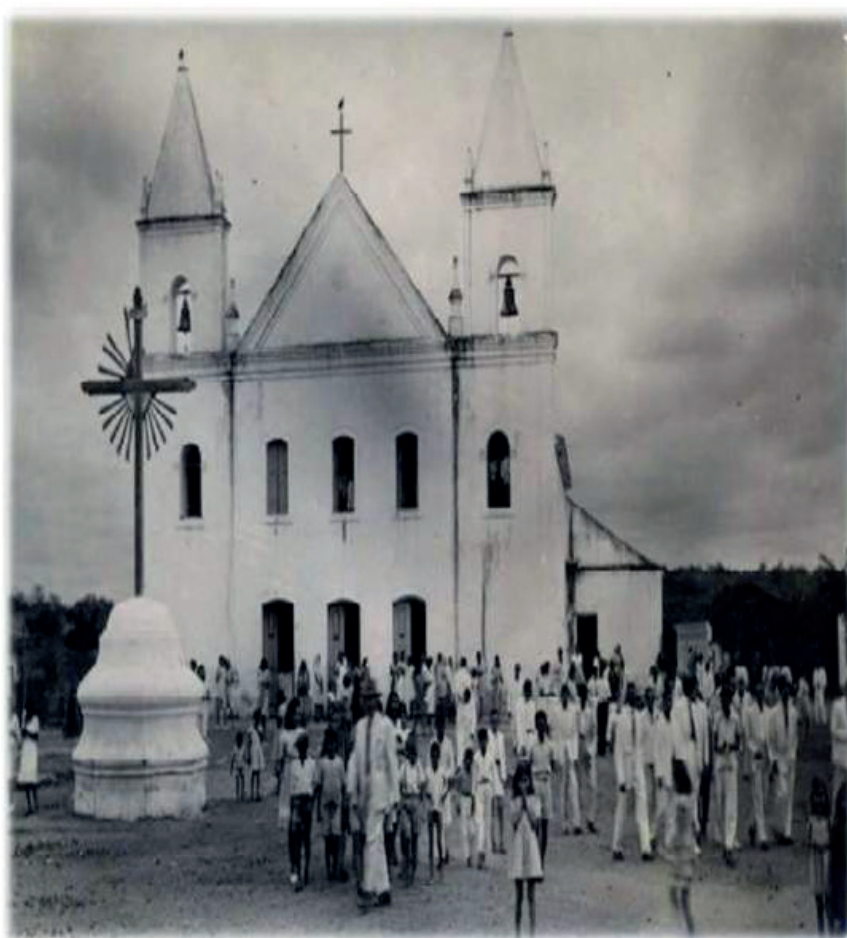
Fig. 1. Fotografia da Igreja Matriz de São Raimundo Nonato com a presença do cruzeiro a frente, Data da Foto: 19??.
Fonte: Kesting (2013).

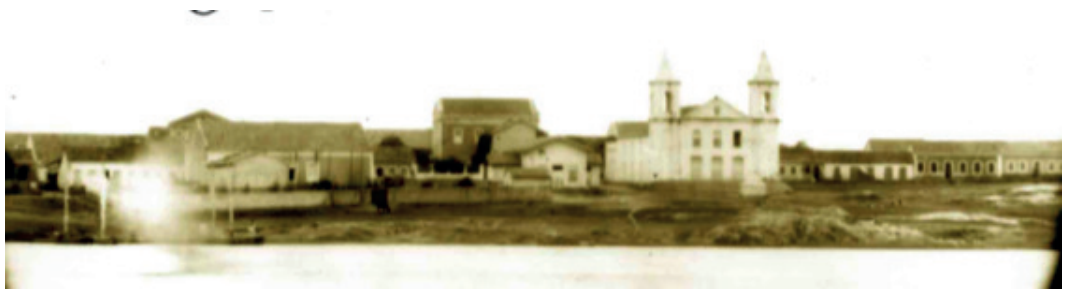
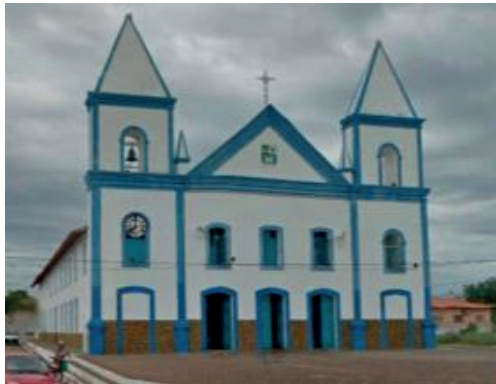
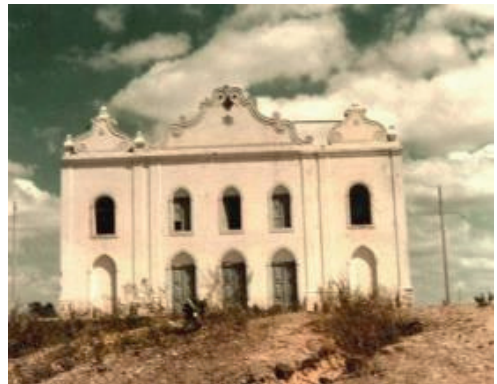
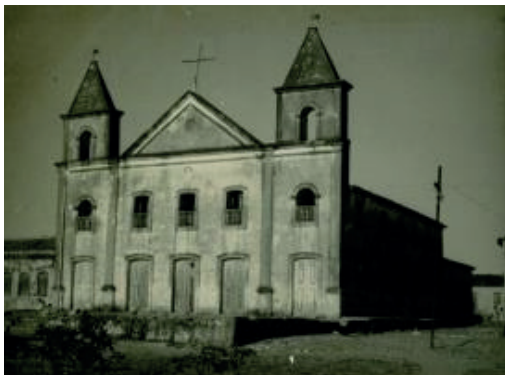
Fig. 2. Igreja Matriz de Petrolina/PE (A), São João do Piauí/PI (B), Remanso Velho/BA (C) e Pilão Arcado/BA (D).
Fonte: Instituto Oswaldo Cruz (2019), Google Street View, Pires (2008) e IBGE (2017).

localidades do interior nordestino. É o caso da Igreja Matriz de Petrolina (Fig. 2A), representada na foto pertencente ao acervo da Expedição Oswaldo Cruz, que passou pela região em 1912; a Igreja de São João do Piauí, também construída pelo Frei José Henrique Cavalcante, em 1875 (Fig. 2B); a de Remanso (Fig. 2C); e Pilão Arcado (Fig. 2D), na Bahia (estas últimas já destruídas, pois o local onde se localizam foi inundado para construção da barragem de Sobradinho).

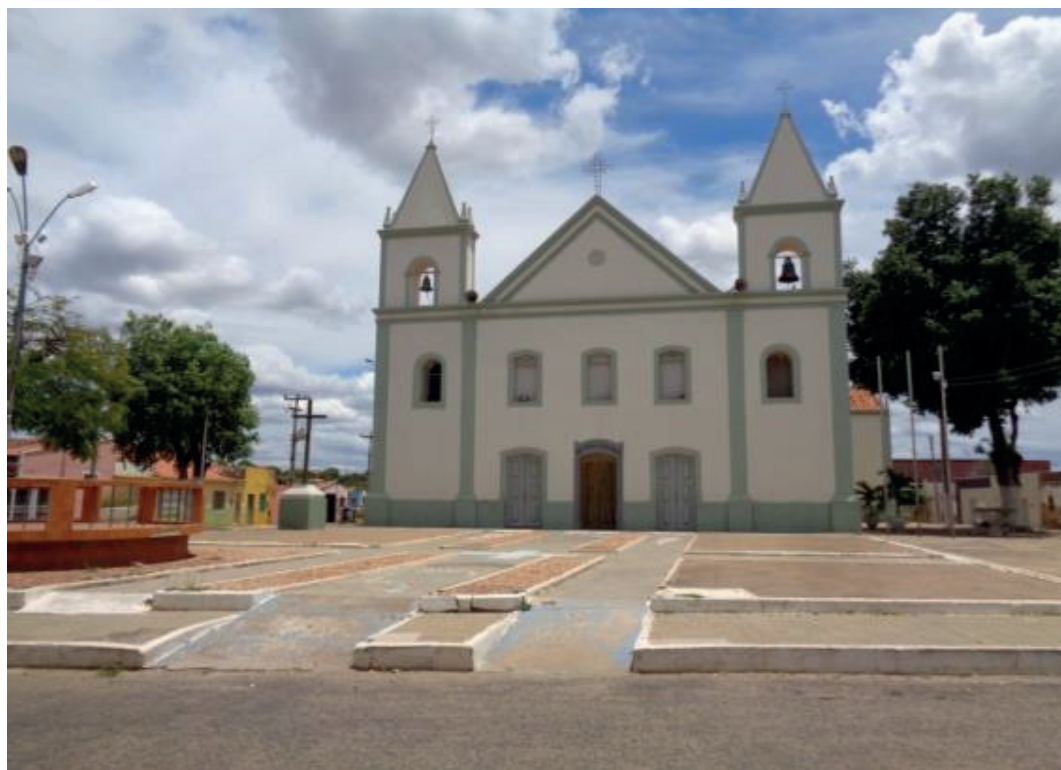
Fig. 3. Igreja Matriz de São Raimundo Nonato/PI atualmente.

Por meio das leituras conseguimos definir as características gerais que construções religiosas coloniais/chã apresentam. Na análise da estrutura externa da Matriz destacamos quais desses elementos coloniais aparecem na fachada da Igreja Matriz de São Raimundo Nonato/PI (Fig. 3).

A fachada principal possui um frontão⁵ retilíneo que é denominado frontão triangular ou piramidal, existem variadas tipologias de frontão e esse é um dos mais clássicos. É um elemento típico de construções coloniais que foi muito utilizado em fachadas de antigas igrejas. O frontão tem como elementos componentes a cimalha (base horizontal), empenas (lados inclinados) e tímpano (superfície central limitada pelas outras duas partes).

As cruzes localizadas no topo do frontão e das torres sineiras recebem o nome de grimpa⁶, elementos feitos em estrutura metálica. Elas se diferenciam em tipologia, apesar de ambas serem em formato de “cruz”⁷. A cruz do topo do frontão em uma tipologia que se assemelha à cruz da Trindade e à cruz Trevo⁸. E as cruzes das torres sineiras possuem similaridade com a denominada cruz de Santiago⁹.

No centro do Frontão existe um ornato que é denominado medalhão de formato circular e que emoldura a data da construção do templo (1876).

A configuração da fachada com duas torres sineiras no mesmo plano da composição central configura-se uma típica fachada colonial. As duas torres sineiras/campanários são arrematadas por um coroamento piramidal ou acabamento piramidal que recebe o nome de flecha.

Sob as torres sineiras ao lado das flechas (coroamento piramidal/triangular) existe outro arremate ornamental que recebe o nome de coruchéus¹⁰. Existe um conjunto de quatro estruturas, de coruchéus contornando a flecha, em cada torre sineira. A tipologia dos coruchéus é piramidal.

A parte inferior da fachada é composta por três faixas verticais que recebem o nome de tramos. Tramo se configura como o espaço

entre dois elementos arquitetônicos verticais, que no caso da igreja estudada são os espaços delimitados pelos cunhais¹¹ nas extremidades e centralmente pelas pilastras¹².

A distribuição de portas e janelas na fachada se organiza da seguinte forma: a fachada possui uma linha de cinco janelas – três centrais e uma em cada tramo lateral –, uma portada central – que recebe essa denominação por possuir maior destaque com relação às demais – com duas portas colaterais.

Na parte inferior da fachada um elemento diferenciado se sobressai, delimitando uma linha na fachada, este é o embasamento¹³.

Os arcos das janelas e portas também foram analisados e classificados, identificando-se duas tipologias, uma delas com variação: arco abatido¹⁴, arco pleno¹⁵ (com ou sem imposta¹⁶).

O frontão é adornado por um elemento que recebe o nome de cercadura¹⁷; ele também é encontrado nas portas e janelas, mas recebe uma denominação diferenciada, guarnição.

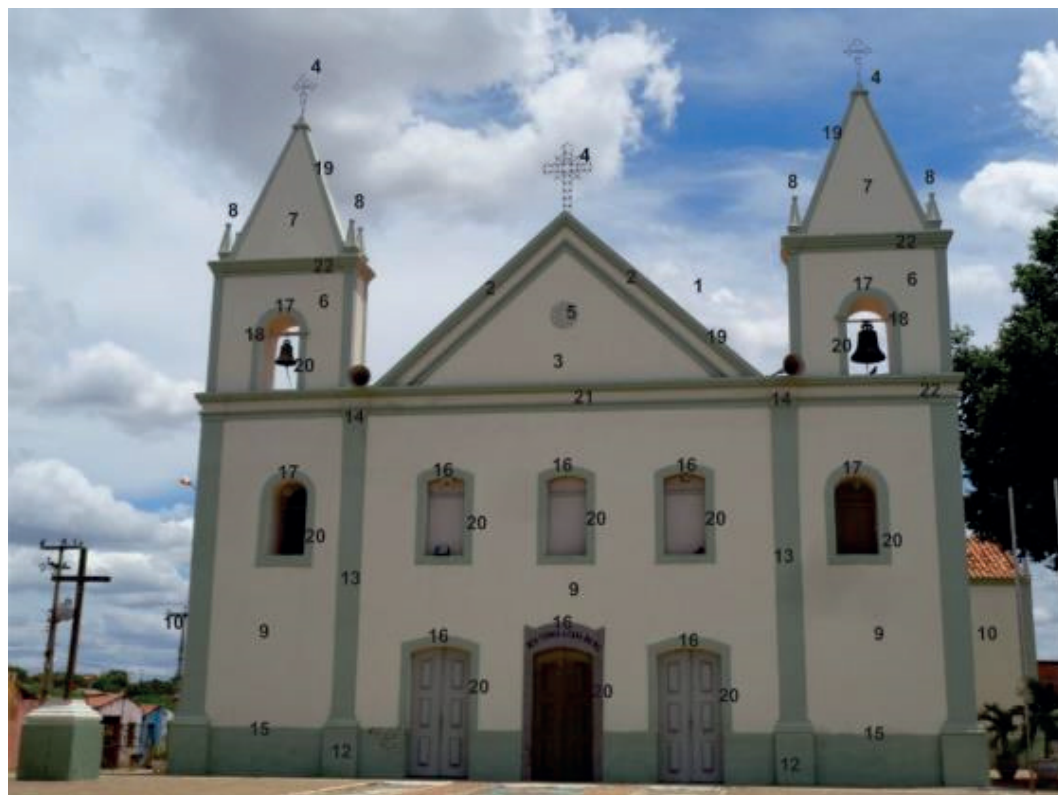
Fig. 4. Elementos arquitetônicos identificados na fachada da Igreja Matriz de São Raimundo Nonato/PI.
